ACESSIBILIDADE COMO CRITÉRIO DE QUALIDADE DO ESPAÇO TURÍSTICO: ESTUDO DE CASO DA ÁREA CENTRAL DE BALNEÁRIO CAMBORIÚ-SC

*ACCESSIBILITY AS A QUALITY CRITERIA OF THE TOURISM SPACE: A CASE STUDY OF
THE CENTRAL AREA OF BALNEÁRIO CAMBORIÚ-SC*

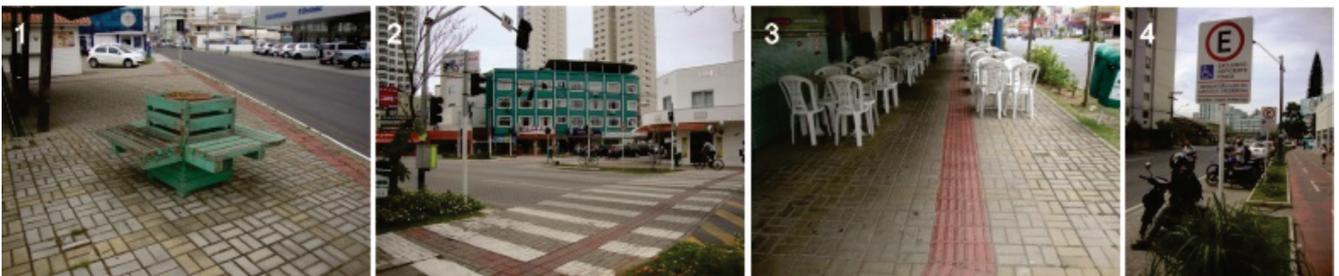
Figura 10- Caracterização da Acessibilidade - Avenida do Estado

como de "Acessibilidade Integral" por permitirem o deslocamento autônomo e seguro para pessoas com mobilidade reduzida, e de maneira parcial para os deficientes visuais. Neste trecho as calçadas eram padronizadas em blocos de concreto intertravados, piso que possui superfície regular, facilitando o uso pelo cadeirante. Além disso, as larguras mínimas exigidas para os passeios estavam adequadas, e o piso tátil era contínuo por todo o trajeto (figura 11-foto 3).

Não existiam rebaixamentos de calçadas, todas as travessias possuíam faixas de pedestre elevadas, devidamente sinalizadas com piso tátil de alerta e direcional, o que eliminou todos os desníveis da área, com exceção da falha existente na Rua Espanha, onde não há nem rebaixamentos nem faixas elevadas. Dos nove semáforos existentes, seis possuíam sinalização visual para o pedestre (figura 11-foto 2), porém nenhum contava com a sinalização sonora, impedindo o deficiente visual de realizar as travessias com autonomia. Vagas de estacionamento acessíveis foram encontradas próximas aos bancos, possuindo acesso nivelado aos passeios e à sinalização adequada (figura 11-foto 4).

A deficiência do trecho em relação à acessibilidade é o mobiliário, nenhum dos bancos e orelhões encontrados no trecho estava adequado ao uso por uma pessoa com capacidade reduzida e não possuía sinalização tátil para identificação do deficiente visual, tornando-se barreiras para este usuário (figura 10-foto 1).

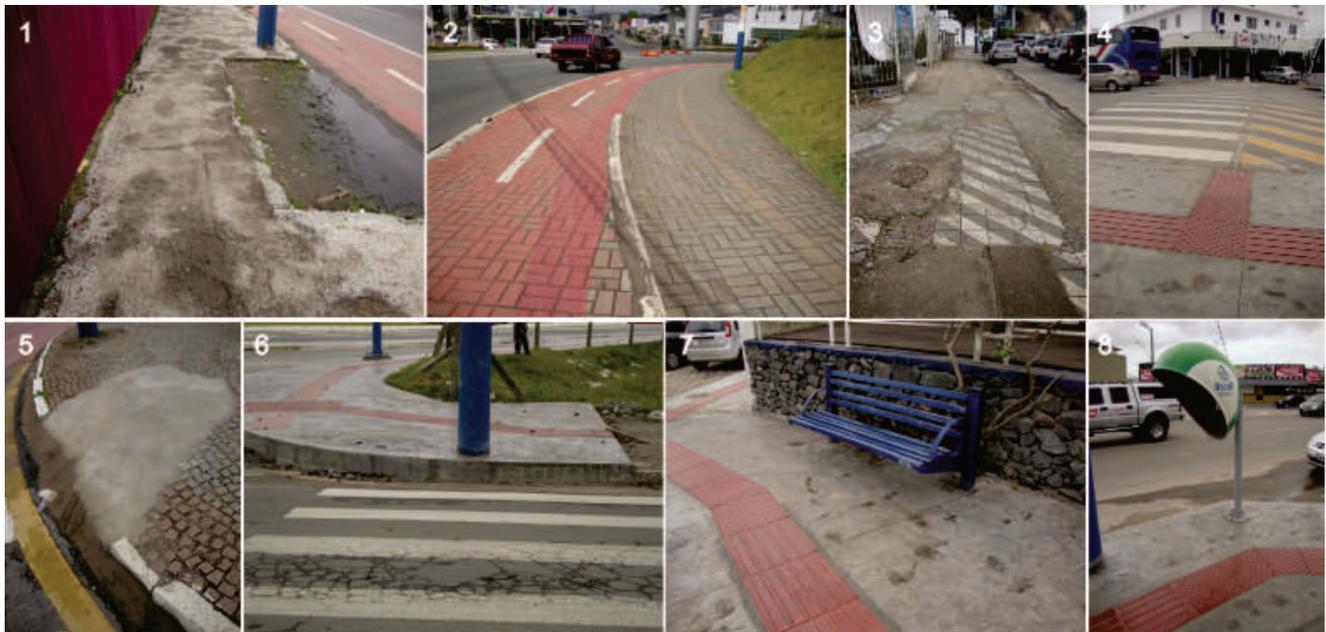
Figura 11 - Caracterização da Acessibilidade - Avenida do Estado

Em contraste às condições de acessibilidade encontradas no trecho B e parte do Trecho A, o restante da Avenida do Estado (figura 13 e 14) apresenta-se como trecho de acessibilidade reduzida, definida pela descontinuidade de seus elementos acessíveis, o que não proporciona autonomia e segurança ao deslocamento de pessoas com mobilidade reduzida ou deficiência visual.

As calçadas não eram padronizadas. Foram encontrados piso *petit-pavé*, o qual gera trepidação para o cadeirante, não se adequando a uma rota acessível; trechos de calçada de concreto totalmente irregular (Figura 11-foto1); trechos de blocos de concreto intertravado (Figura 11-foto 2); e trechos de concreto alisado (Figura 11-foto 7). Apesar de em alguns trechos o piso estar adequado ao exigido, a descontinuidade elimina o conceito de uma rota acessível (Figura 11-foto 3). Além disto, o piso tátil era encontrado em pequenos trechos, sem conexão entre si e realizados de maneira equivocada (Figura 11-foto 4), o que impede o percurso autônomo para o deficiente visual.

Os rebaixamentos de calçadas, assim como as faixas de pedestre, inexistiam em grande parte das travessias, gerando desníveis e impedindo o percurso para pessoa com capacidade reduzida (Figura 11-foto 6). Quando existentes, os rebaixamentos de calçadas estavam em total desacordo com a NBR 9050, apresentando desníveis em relação ao leito carroçável, sem sinalização com piso tátil de alerta, desalinhados em relação ao rebaixamento do lado oposto da via, terminando em bueiros ou mesmo com piso em condições precárias (Figura 11-foto 5).

visual. Não existiam vagas de estacionamento acessíveis e o mobiliário tampouco contemplava as exigências da Norma (Figura 11-foto 8), situando-se em locais de circulação, sem sinalização tátil, o que o configurava como barreira para o deficiente físico e visual.

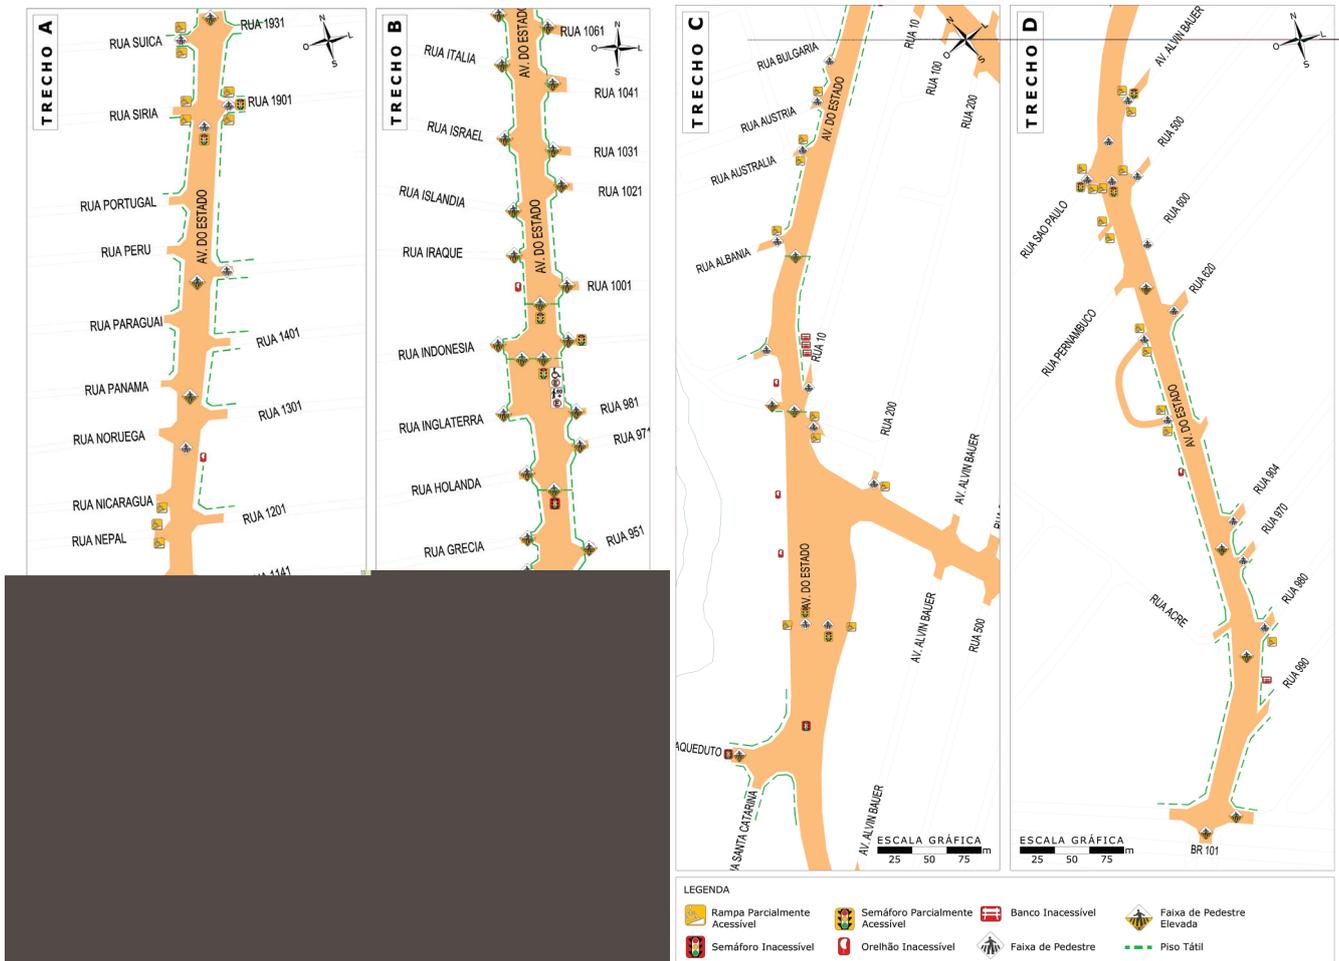
Figuras 12 e 13 - Mapeamento da acessibilidade Trechos A e B, C e D.

O trecho B e parte do trecho A (figura 13), que corresponde à Avenida do Estado entre a Rua 1001 e o encontro com a Avenida Terceira, foram classificados

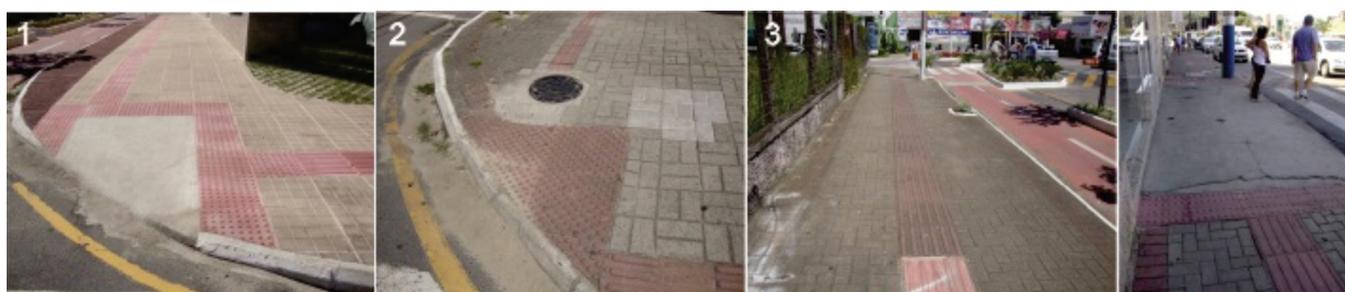
Figura 15 - Caracterização da Acessibilidade – Quarta Avenida

toda a sua extensão (figura 15-foto 3), com pequenas interrupções devido a tampas de caixas de inspeção ou obras inacabadas (figura 15-fotos 2 e 4).

Vagas de estacionamento acessíveis foram encontradas próximas aos bancos e aos supermercados, não possuindo, entretanto, o espaço adicional de circulação, somente eram indicadas por meio da sinalização vertical. Apesar da continuidade do piso tátil direcional, os mobiliários, além de todas as características anteriormente elencadas que os tornam inacessíveis, não eram sinalizados com piso tátil de alerta, tampouco os semáforos apresentavam sinalização visual ou sonora para o pedestre, o que limita o percurso autônomo para o deficiente visual.

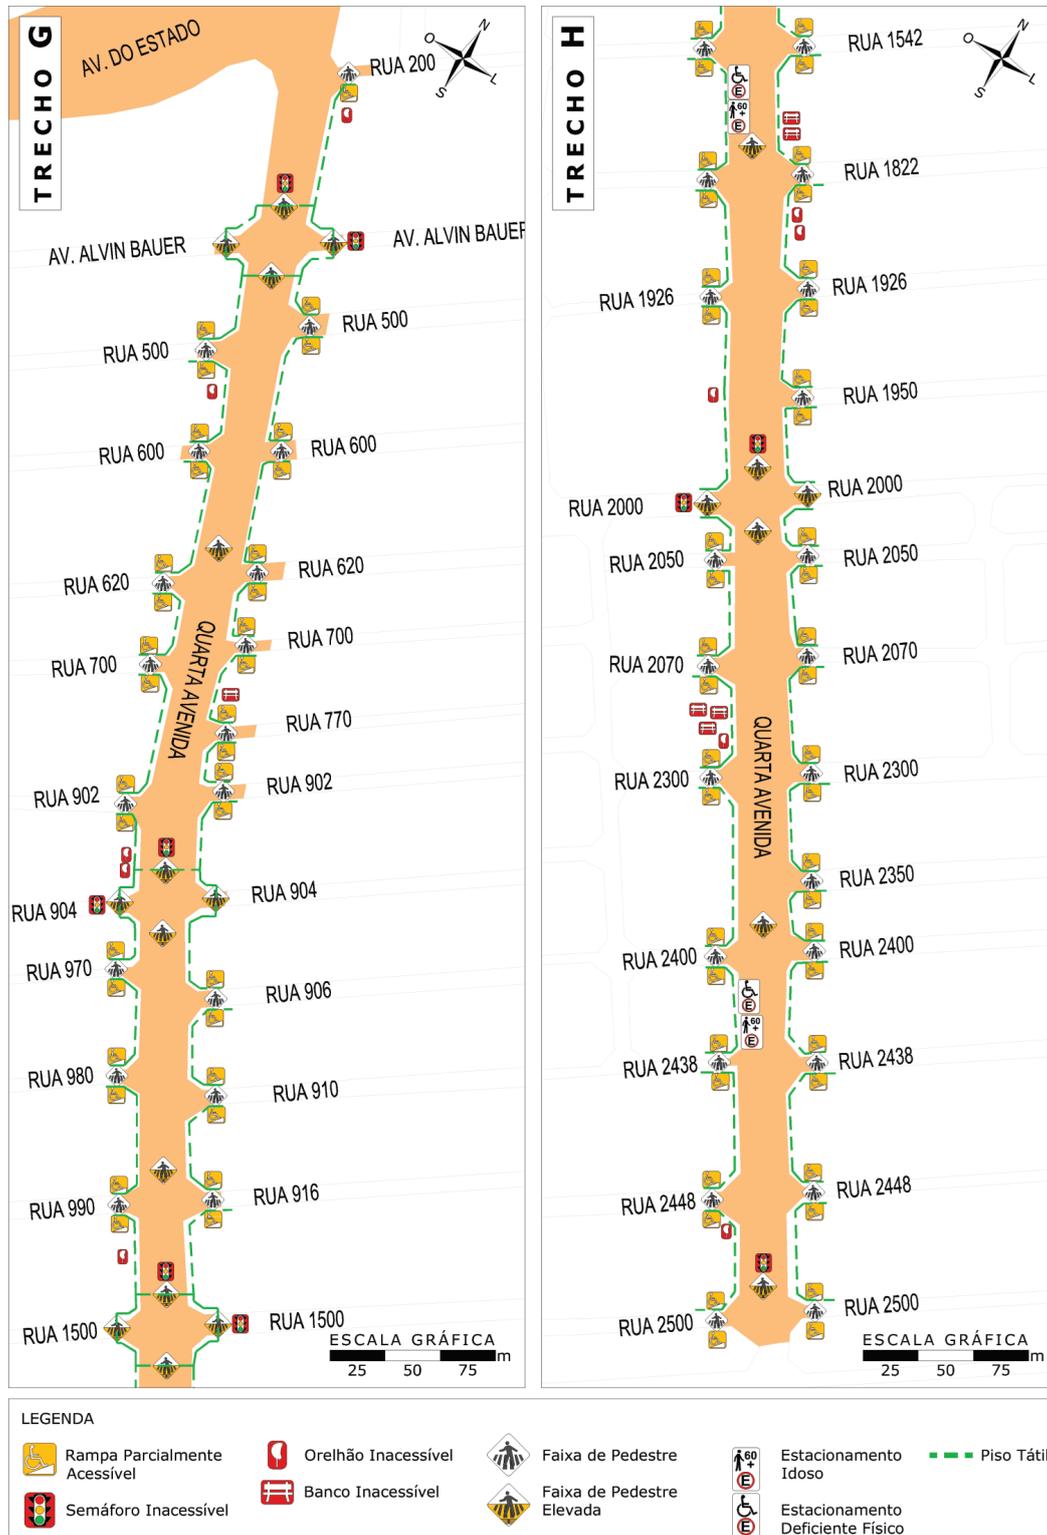
Figura 16 - Mapeamento da acessibilidade Trechos G e H

Os trechos G e H (figura 15), que correspondem à Avenida Quarta, foram classificados como de “Acessibilidade próxima à Integral”, por permitirem de maneira parcial o deslocamento autônomo e seguro para pessoas com mobilidade reduzida e deficiência visual.

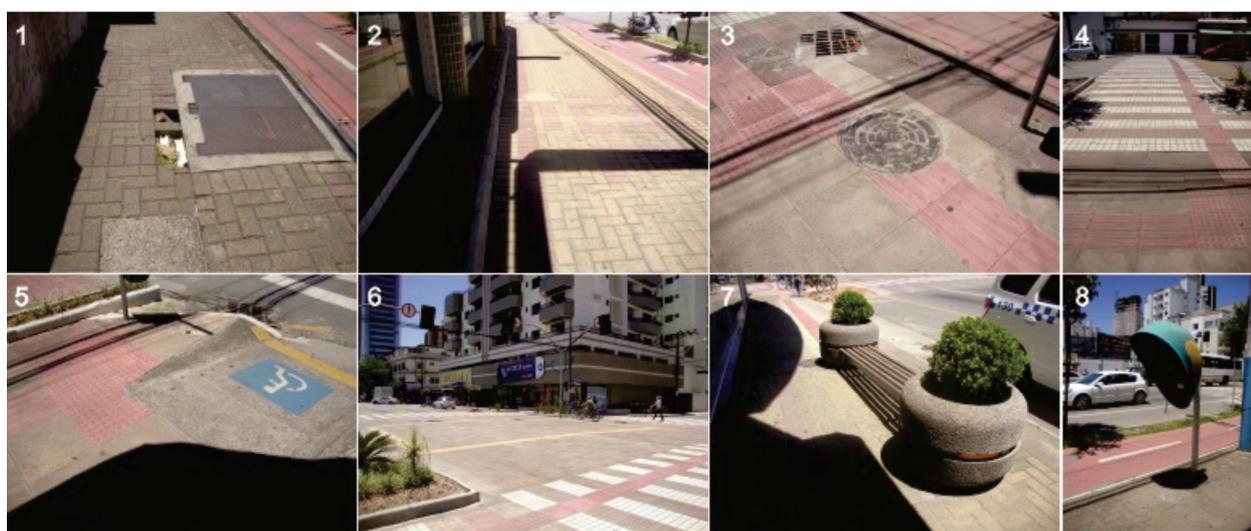
Figura 17 - Caracterização da Acessibilidade – Terceira Avenida

As faixas de pedestre elevadas foram executadas ao longo da Avenida para realizar a travessia entre um lado e outro da mesma, e em vias perpendiculares quando de importante fluxo. Nesses pontos, de cruzamento entre vias de fluxo intenso, o piso tátil foi executado em pequenos trechos de maneira desconexa (Figura 17-fotos 3 e 4); juntamente, os semáforos não possuíam sinalização visual ou sonora para o pedestre (Figura 17-foto 6), e o mobiliário se tornava barreira (Figura 17-fotos 7 e 8), por não possuir a sinalização tátil de alerta e se encontrar dentro das faixas de circulação, o que impede o deslocamento autônomo do deficiente visual.

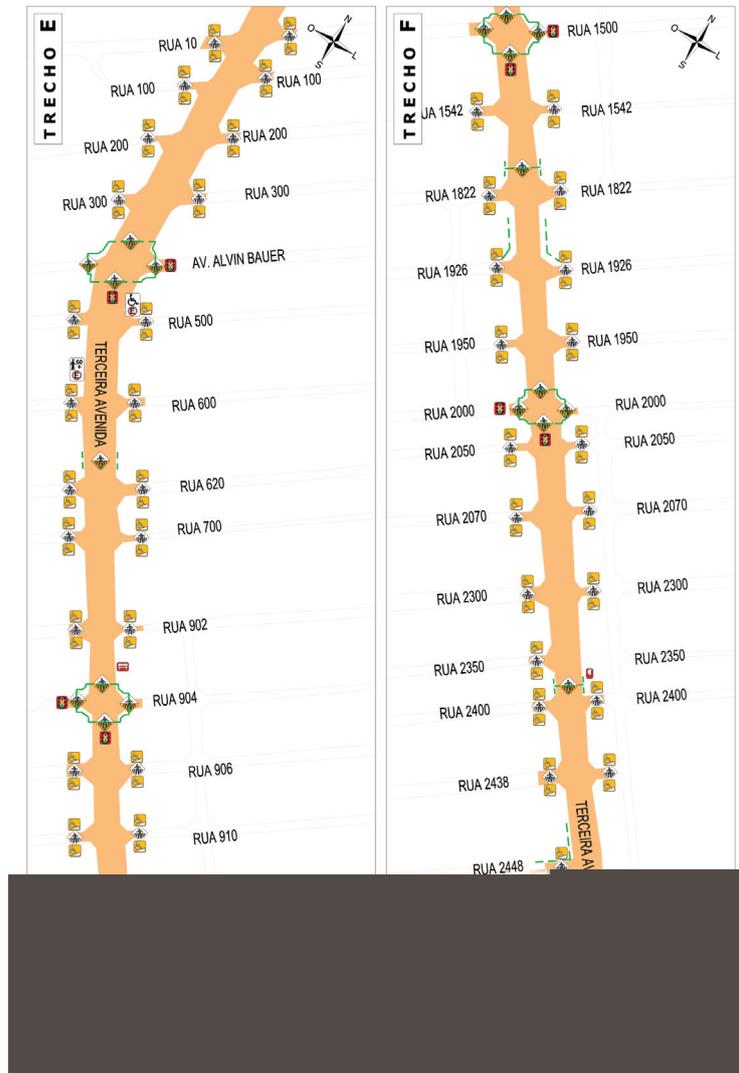
Figura 18 - Mapeamento Acessibilidade Trechos E e F

Os trechos E e F (figura 18), que correspondem à Avenida Terceira, foram classificados como "Acessibilidade Parcial", por permitirem de maneira parcial o deslocamento autônomo para pessoas com mobilidade reduzida e não o permitirem para o deficiente visual. As calçadas da Avenida Terceira estavam de acordo com a largura mínima exigida pela NBR 9050 e eram padronizadas em piso de blocos de concreto intertravado, adequadas para o deslocamento do

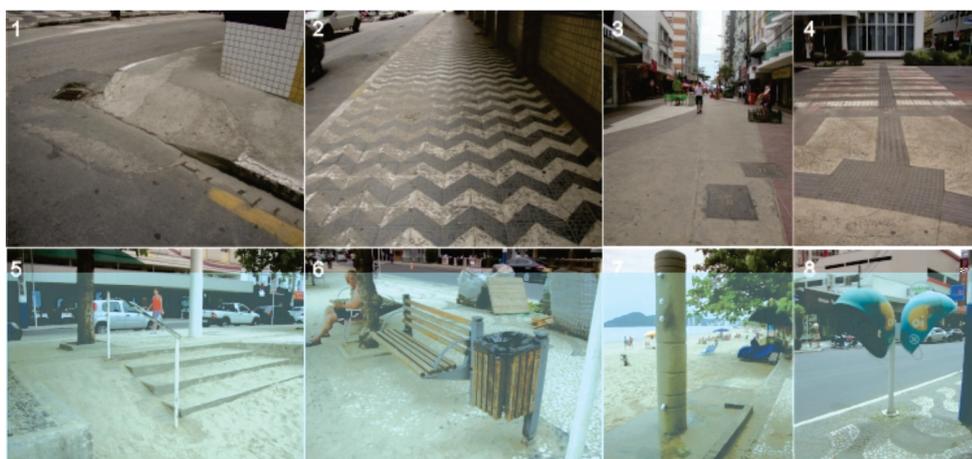
Figura 19 - Caracterização da Acessibilidade – Avenidas Atlântica e Brasil

Nestes trechos isolados, juntamente com a mudança do piso foram instaladas faixas de pedestre elevadas, eliminando desníveis, pisos táteis de alerta e direcional para as travessias, porém sem sinalização do mobiliário, e semáforos com sinalização visual para o pedestre, porém, sem sinalização sonora, o que impede a travessia autônoma para o deficiente visual. Na Rua 511, em frente ao shopping estão as vagas de estacionamento para o deficiente físico e o idoso. Considerados de forma isolada estes pequenos trechos configuram-se, de certa maneira, como acessíveis. Entretanto, a descontinuidade do trajeto e as condições encontradas nas demais áreas do trecho, principalmente em suas transversais e no acesso à praia (figura19-foto5) tornam a rota inacessível.

Em relação ao mobiliário, bancos e orelhões estavam em desacordo com as exigências para a acessibilidade (figura 19-fotos 7 e 8). Em muitas vezes, lixeiras situadas ao lado dos bancos impediam até mesmo que o cadeirante se sentasse ao lado de outro usuário que o estivesse utilizando-o (figura 19-foto 6). Além disso, o mobiliário não recebia sinalização tátil de alerta, representando uma barreira para o deficiente visual.

Os acionamentos de todos os chuveiros estavam localizados a 1,50m do piso, impedindo que um cadeirante o acionasse. Em alguns casos, mesmo auxiliado por outra pessoa, esse usuário não conseguiria se aproximar devido a contenções para a água que se configuravam como barreiras (figura 19-fotos 2 e 4).

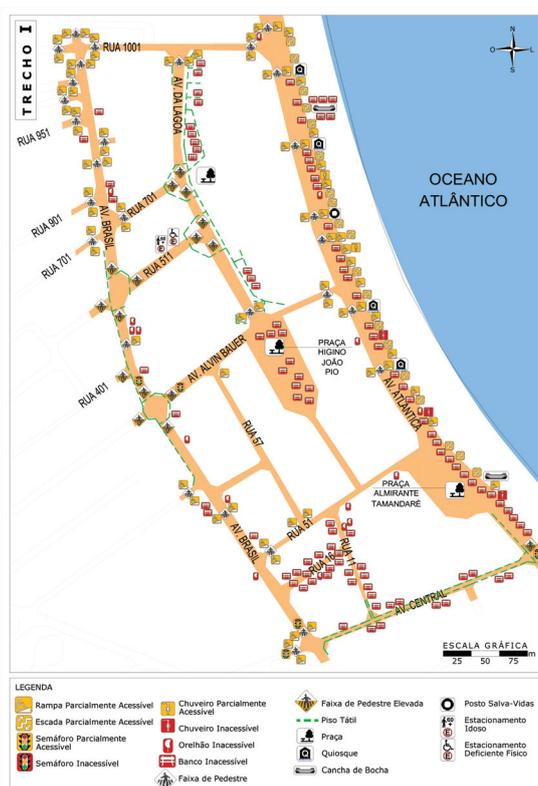
Figura 20 - Mapeamento Acessibilidade Trecho I

O trecho I (figura 20), que corresponde às Avenidas Atlântica e Brasil, é considerado um dos trechos com maior circulação de turistas na cidade de Balneário Camboriú, visto que neste trecho está localizada a Praça Almirante Tamandaré, Praça Higino João Pio, Praia Central, além da maior concentração de meios de hospedagem da cidade, dessa forma, caracteriza-se como um espaço turístico, por causa dos atrativos turísticos (praia e praças) e da infraestrutura turística e básica. O trecho I foi classificado como “Acessibilidade Parcial”, por permitir o deslocamento autônomo e seguro para pessoas com mobilidade reduzida e de maneira parcial para o deficiente visual, em parte do trajeto.
