# PERIGOS E RISCOS ASSOCIADOS A PROCESSOS COSTEIROS NO LITORAL SUL DO BRASIL (RS): UMA SÍNTESE.

CALLIARI<sup>1\*</sup>, L.J.; GUEDES<sup>1</sup>, R.M.C.; PEREIRA<sup>1</sup>, P.S.; LÉLIS<sup>2</sup>, R.F.; ANTIQUEIRA<sup>1</sup>, J.A. & FIGUEIREDO, S.A.

## ABSTRACT

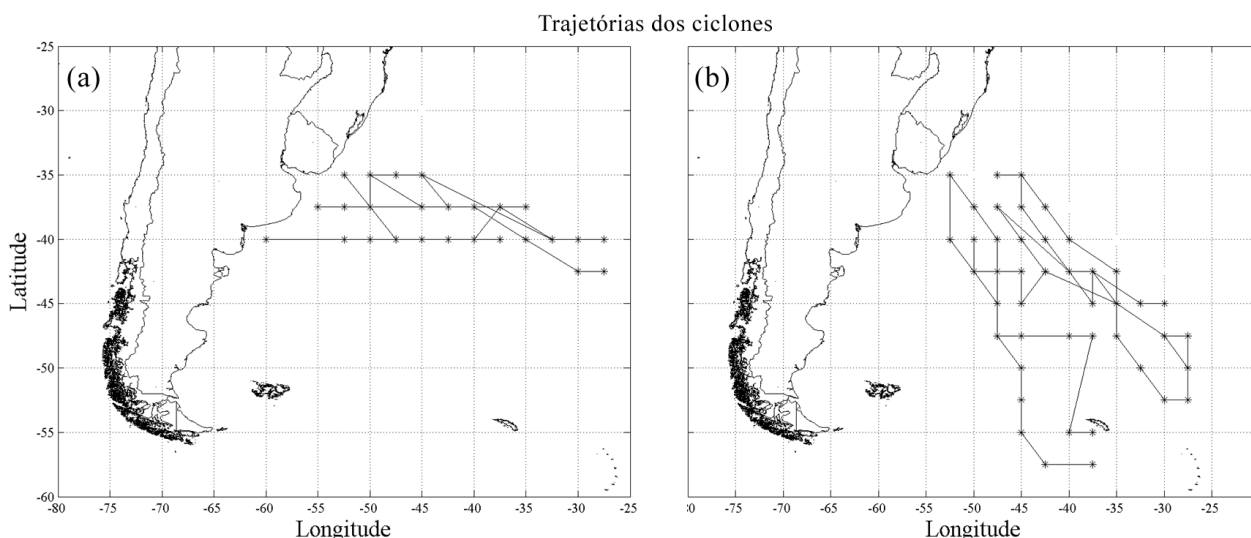
Figura 5. Ciclogêneses próximas à costa ao sul do Uruguai, com deslocamento para leste (a) e sudeste (b). Modificado de Parise (2007).

clones: ciclogênese ao sul da Argentina afastada da costa com deslocamento para leste e trajetória entre 47,5°S e 57,5°S; ciclogênese próxima a costa ao sul do Uruguai com padrões de deslocamento para leste e trajetória entre 35°S e 42,5°S; e ciclogênese próxima a costa ao sul do Uruguai com deslocamento para sudeste e trajetória entre 35°S e 57,5°S. As duas últimas (Figuras 5a e 5b, respectivamente) produzem respectivamente maior erosão e maior inundaçao na praia do Cassino, e correspondem respectivamente às tempestades sazonais do meio do Atlântico e os ciclones extratropicais da classificação de Tozzi (1999).

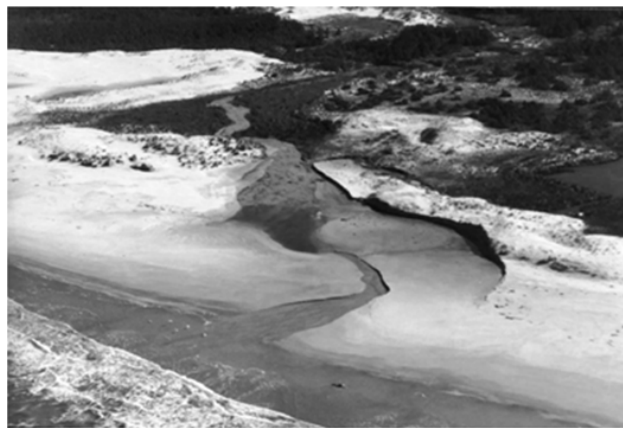
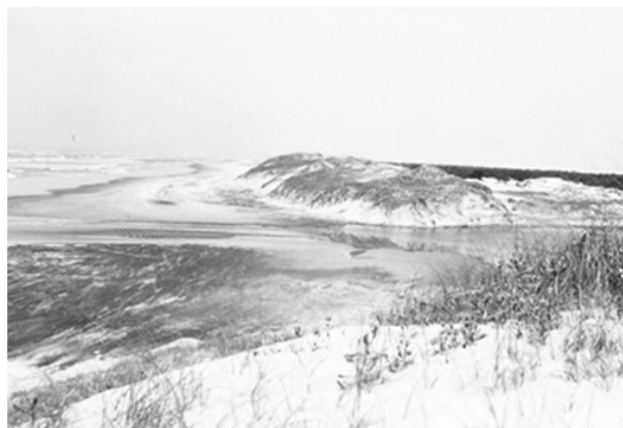
Figura 6. Fotos de sangradouros na costa do RS ressaltando a erosão no sistema de dunas frontais. Fotos: Lauro Calliari.

Calliari et al.: Riscos naturais na costa do RS. teira adjacente (Figueiredo e Calliari, 2004). Geralmente associados a períodos de intensa precipitação de vários dias de duração, esses cursos d'água causam erosão severa no sistema de dunas frontais e praia emersa (Figura 6).

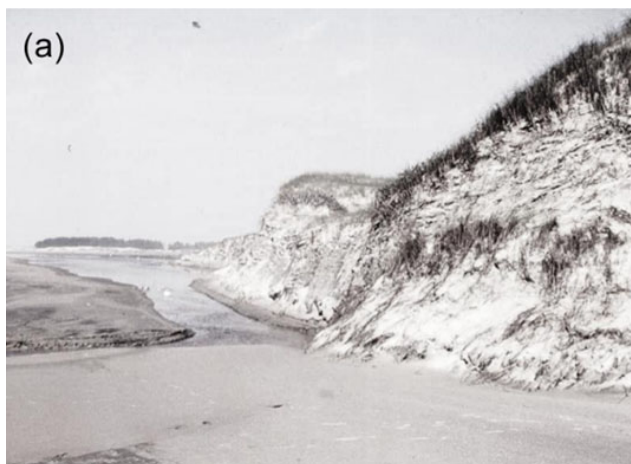
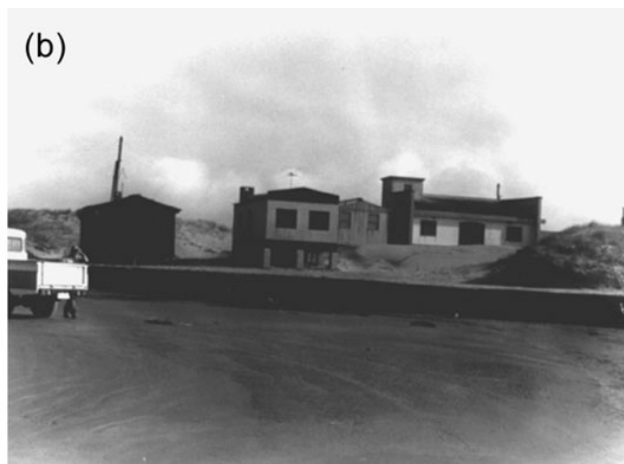
Figura 7. Escarpas formadas nas dunas frontais (a) e casas construídas próximas ao curso de um sangradouro (b) no litoral do RS. Fotos: Lauro Calliari.

Quando sangradouros cortam dunas frontais altas, escarpas instáveis com perigo de deslizamento são formadas (Figura 7a). Uma fatalidade foi registrada em novembro de 2001 na localidade de Inhame (proximidades de São José do Norte), quando um garoto de oito anos, o qual se encontrava brincando na margem da escarpa, foi soterrado pelo colapso da duna. Perda de propriedade é também uma séria questão quando construções são colocadas no caminho dos sangradouros (Figura 7b), e principalmente quando a

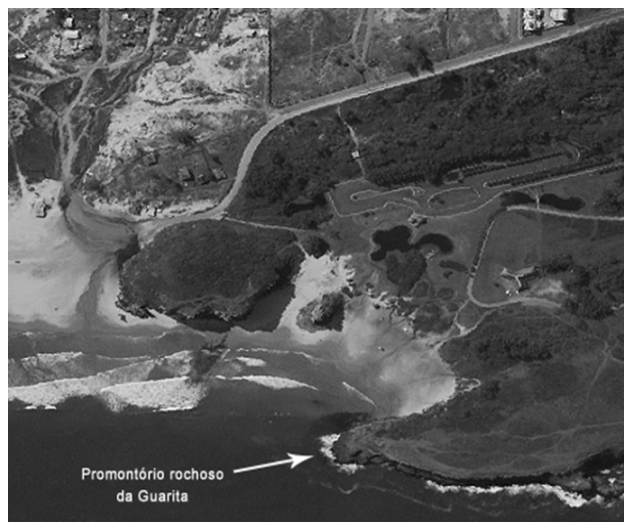
Figura 8. Foto aérea (Sistema ADAR 1000 – LOG/DGEO/FURG) destacando o promontório rochoso da Praia da Guarita, Torres.

A presença de promontórios rochosos junto à zona de arrebentação caracteriza um perigo permanente em algumas praias de Torres, no extremo norte do litoral do RS. O perigo se agrava devido à turbidez característica das águas no local, o que impede muitas vezes que as rochas submersas sejam identificadas pelos banhistas. A presença do promontório norte da praia da Guarita (Figura 8) associada com as fortes correntes encontradas no local a torna um dos locais com maior risco há acidentes de banho da costa do RS.

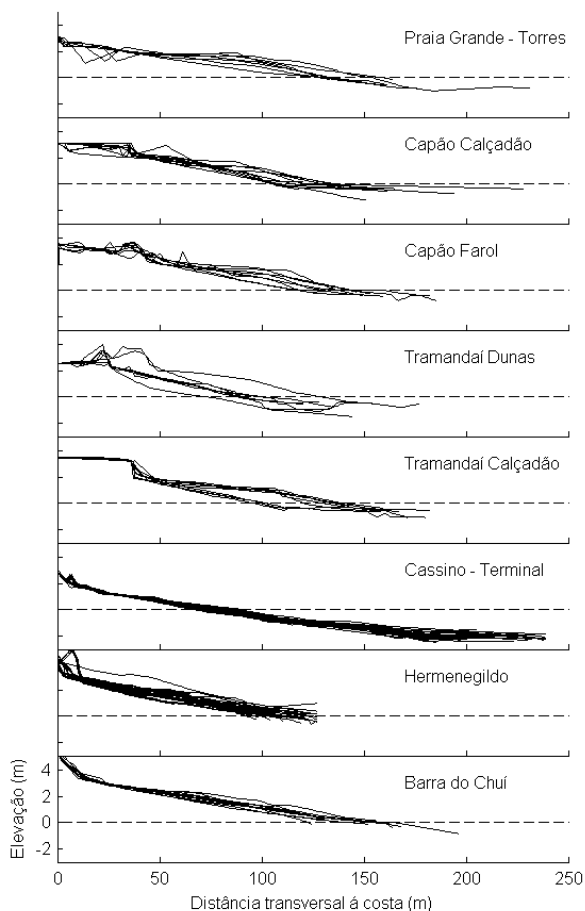
Figura 10. Envelope dos perfis de praias do litoral do RS.

A Figura 10 mostra envelopes de perfis realizados ao longo das últimas duas décadas em algumas das praias mais habitadas do litoral do RS. É possível notar como a Praia Grande, Tramandaí, Capão e Hermenegildo apresentam alta mobilidade, a qual pode ser observada pela grande diferença vertical entre os perfis na parte subaérea da praia, bem como pelos parâmetros morfométricos mostrados na Tabela 1. Esta mobilidade reflete no comportamento intermediário encontrado nos locais, com predominância entre estágios do tipo BCL e BPR, o que caracteriza estes locais como alguns dos mais perigosos da costa do RS.

Cassino e Chuí, por sua vez, caracterizam-se por uma mobilidade consideravelmente mais baixa (Figura 10; Tabela 1), e uma predominância entre estágios dissipativos, com presença de intermediários predominantemente do tipo BCL. As imagens Argus obtidas a partir de 2005 no Cassino de forma simultânea a perfis de alta frequência, entretanto, têm mostrado que outros estágios também ocorrem nesta praia, a des-

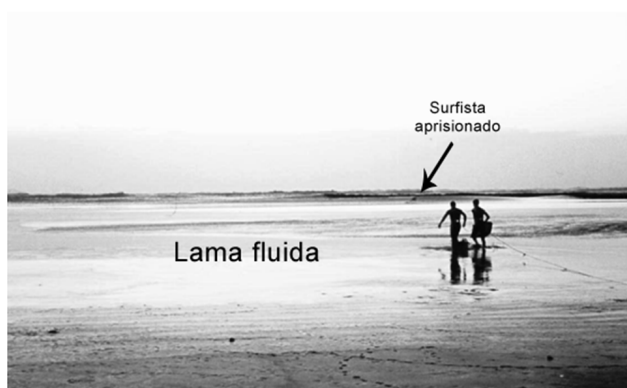
Figura 13. Resgate de um surfista aprisionado no depósito de lama fluida na zona de arrebenção do Cassino. Foto: Lauro Calliari.

Eventos de deposição de lama na zona de arrebenção e praia do Cassino têm ocorrido desde 1901 (Calliari & Griep, 1999). O processo está associado ao transporte e deposição da lama fluída por ondas de tempestade, e em ao menos duas ocasiões, a presença de lama fluída representou um risco potencial para surfistas. Devido a gradientes laterais resultantes das variações de empilhamento de água junto a costa devido a quebra da onda em função da atenuação das ondas em regiões de lama fluída, correntes litorâneas transportam surfistas para áreas onde a zona de surfe permanece isolada da praia por extensos depósitos de lama fluída, cuja espessura ultrapassa 1,5 m (Calliari *et al.*, 2001). Tal situação causa o aprisionamento dos mesmos na zona de surfe, submetendo-os a risco de vida em função da hipotermia resultante da longa exposição a águas com baixas temperaturas, típicas da região durante as estações de outono e de inverno. Existe também o risco dos mesmos serem imobilizados ou mesmo cobertos pelos depósitos de lama fluída, que em cavas pronunciadas podem atingir maiores espessuras. Felizmente, nas duas situações que se tem registro, pescadores locais e surfistas usando cabos e pranchas do tipo “body-boards” para cruzar o depósito de lama os resgataram (Figura 13).

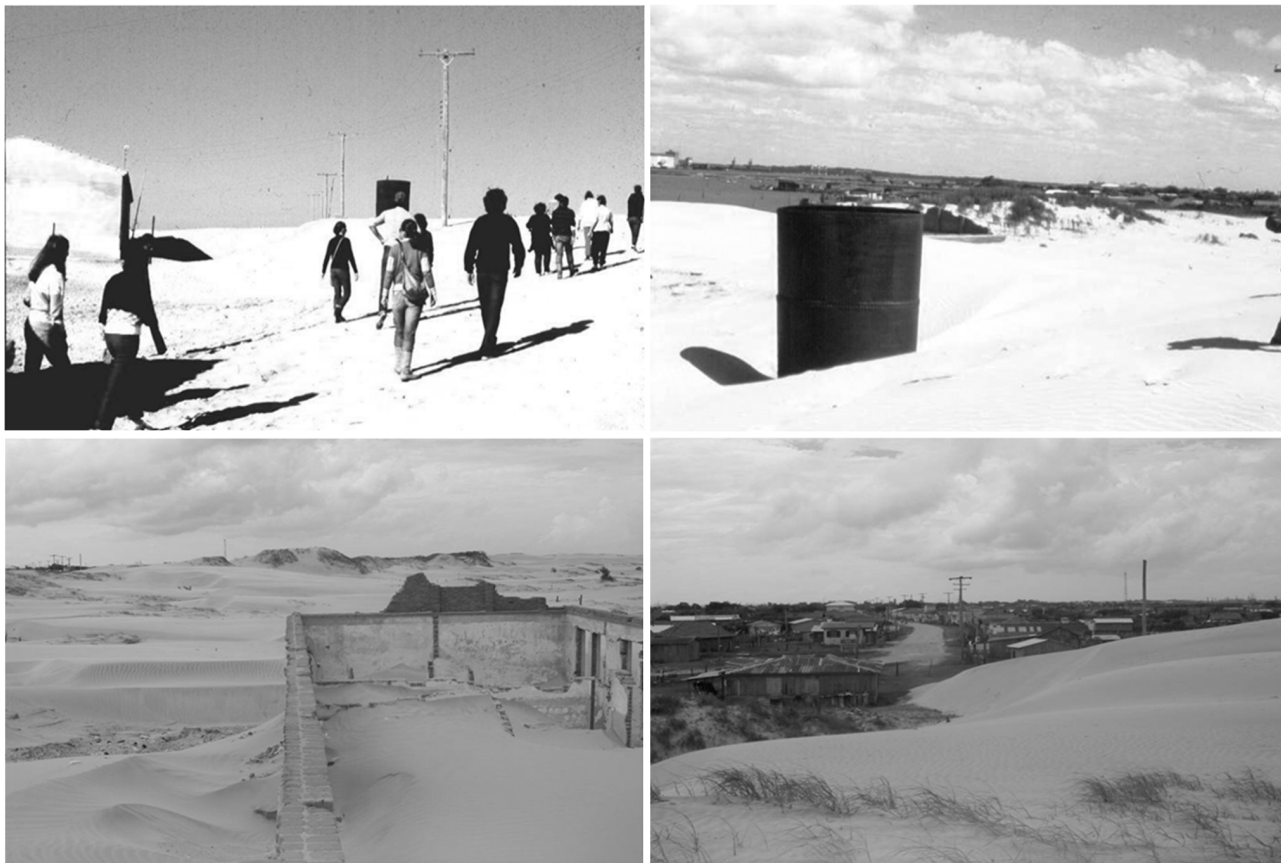
Figura 14. Fotos mostrando o avanço de areia sobre propriedades do município de São José do Norte. Fotos: Lauro Calliari.

No litoral médio, de Mostardas até as proximidades de São José do Norte, onde o vento NE é paralelo à costa ou oblíquo com componente em direção ao mar, dunas frontais são reduzidas ou inexistentes, e a progressão de lençóis de areia é mínima. A importância da orientação da linha de costa é reforçada pelo aumento gradativo das dunas nas proximidades de São José do Norte onde o vento novamente apresenta componente em direção à costa, aumentando a altura das dunas para valores entre 2 e 2,5 m. Excepcionalmente pelo efeito de retenção da areia, dunas junto à raiz do molhe leste atingem mais de 10 m. Neste local, perda de propriedade pública estadual representada por escolas e habitações do serviço portuário local foram registradas nas proximidades do molhe leste (Figura 14).
