# REPLANTIO DA VEGETAÇÃO DO ECOSISTEMA MANGUEZAL DO SACO DA FAZENDA, ITAJAÍ (SC)

TOGNELLA-DE-ROSA, M.M.P.<sup>1</sup>; OLIVEIRA, R.G.<sup>2</sup>; LUGLI, D.O.<sup>3</sup>; WILLRICH, J.F.; MEIRELES, R.P. & T.V. POLETTI

Laboratório de Ecologia da Vegetação Costeira - CTTMar/Univali

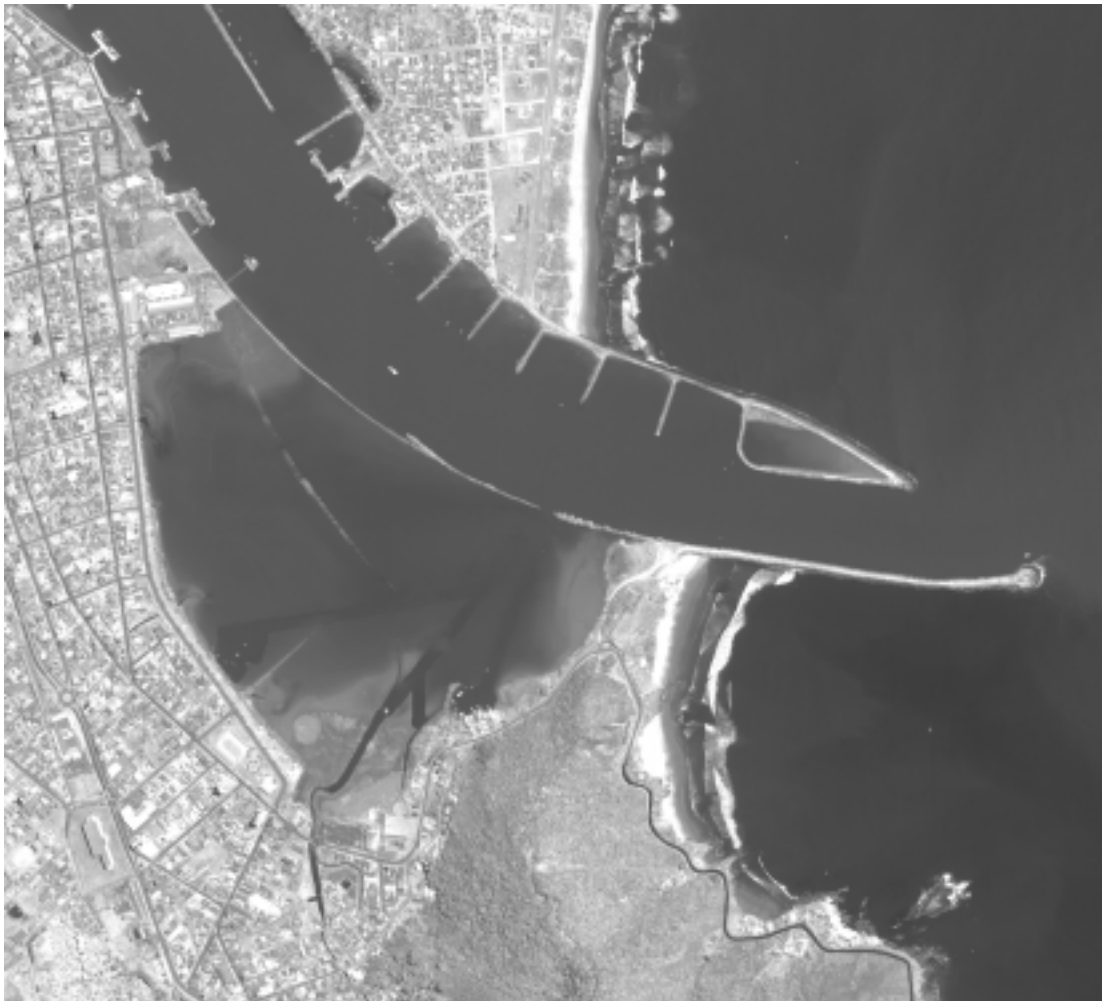
Figura 1: Área de estudo, com descrição dos locais de bota-fora.

Em virtude do assoreamento do Saco da Fazenda, está sendo realizada pela Cidasc a dragagem do material depositado no interior do ambiente. Esse material dragado de origem granulométrica mais grosseira foi depositado em dois locais situados na margem do Saco da Fazenda. Um deles localiza-se próximo a área da Marejada (bota-fora 01) e o outro (bota-fora 02) foi depositado nas proximidades do Saco da Fazenda com a Praia da Atalaia (Figura 1).

Foram realizadas medidas para estimar superficialmente a área de manguezal presente nessa região (Figura 1). Para isso foi utilizada a trena métrica determinando a área de um retângulo.
