ESTUDO DOS PROCESSOS EROSIVOS INSTALADOS NA PRAIA DE PIPA- RN

SCUDELARI, A.C.; BRAGA, K.G.; COSTA, F.A.A. & SANTOS Jr., O.F.

UFRN – Universidade Federal do Rio Grande do Norte

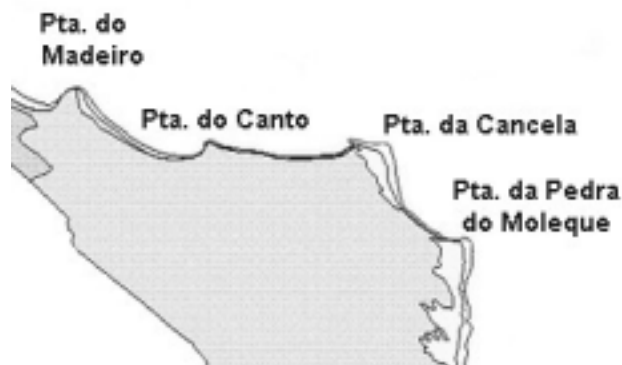
Figura 4 - Divisão dos sub-trechos.

No presente trabalho, foi realizada uma pesquisa de campo com base na identificação dos processos erosivos ao longo da costa escarpada, percorrendo-se todo o trecho e registrando, tanto na faixa de praia, quanto no topo das falésias, as erosões atuantes e seus desencadeadores. Para facilitar a apresentação dos dados, o trecho central foi dividido em três sub-trechos (Figura 3 e 4). Essa divisão foi realizada levando-se em consideração o nível de ocupação do solo, já que as construções e edificações humanas na costa em conflito com os processos erosivos instalados geram relevantes problemas ambientais.

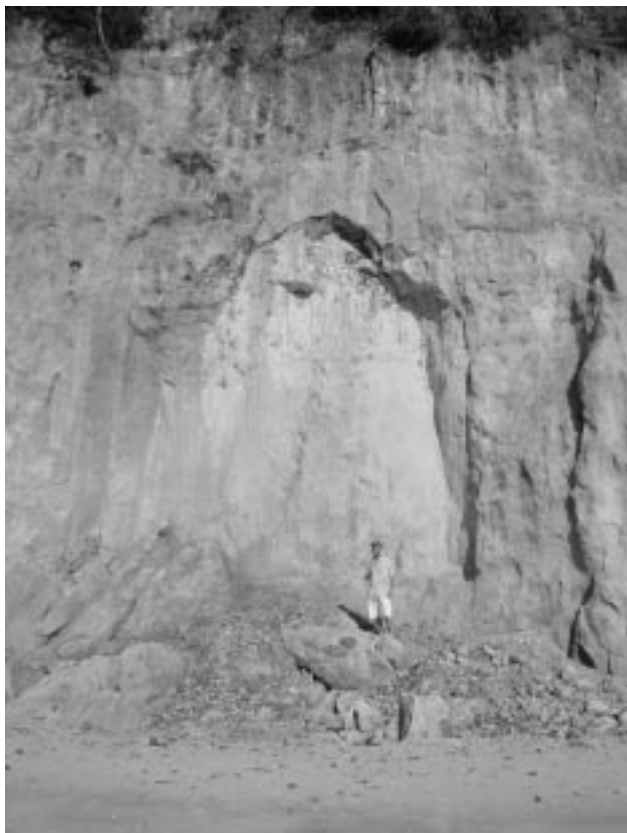
Este sub-trecho é completamente desabitado, não apresentando, portanto, conflitos entre obras antrópicas e processos erosivos naturais. Entretanto, em alguns pontos do mesmo, verifica-se a ocorrência de movimentos de massas, principalmente quedas e tombamentos (Figura 5), pelo fato da encosta ser íngreme, não ser vegetada na face e ter padrão de fraturamento que proporciona a compartimentação do maciço na forma de blocos. Tal fenômeno contribui para a formação de depósitos de tálus no sopé das falésias,

guarnecendo-as contra a ação das ondas e fornecendo sedimentos à faixa de praia.

Figura 5 - Movimento de massa no final do sub-trecho 1.

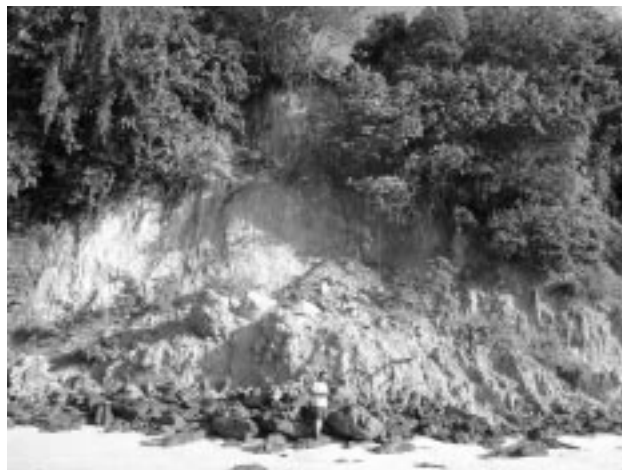
Em seu início (Oeste), ainda pouco habitado, as falésias são altas (aproximadamente 40 m) e vegetadas apenas em seu topo, estando sujeitas a movimentos de massa, como deslizamentos, quedas e tombamentos (Figura 6), ocorridos pelos mesmos motivos citados no sub-trecho 1 e deflagrados pela água

de intensas chuvas tropicais que preenchem as descontinuidades do maciço e atuam no sentido de expulsar blocos do talude.

Figura 6 - Deslizamento no início do sub-trecho 2.

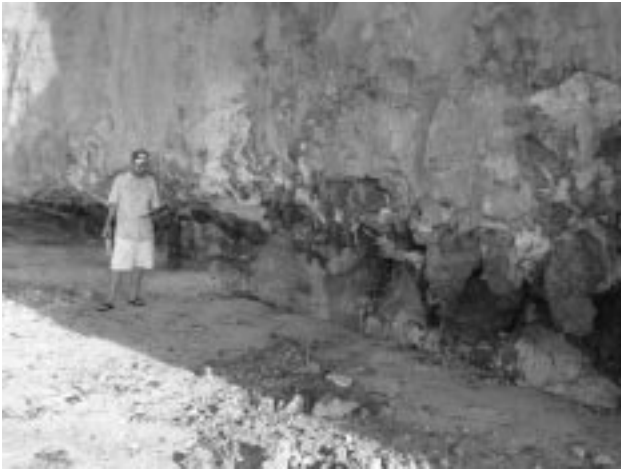
Também nessa área, as ondas escovam o pé das falésias (falésias vivas), solapando a base e formando incisões, na forma de pequenas “cavernas” (Figura 7). Essas incisões provocam instabilidade basal e conseqüente formação de depósitos de tálus. Na sua parte média e final (Leste), o sub-trecho 2 possui uma alta concentração de edificações, com pousadas, casas de veraneio, bares e restaurantes, que se estendem desde a beira-mar até o topo da encosta (de inclinação suave). A proximidade de tais obras em relação ao mar gera sérios problemas ambientais, já que o avanço da linha de costa em direção ao continente, devido à erosão costeira, choca-se com obras de proteção às construções litorâneas. Essas obras, em geral, constituem-se de enrocamentos de pedra (marroada) e muros de concreto (Figura 8), que são construídos pelos proprietários com o intuito de impedir a invasão das águas marinhas nos terrenos de seus estabelecimentos. Tais proteções antrópicas barram o ciclo natural de avanço e recuo da linha costeira e podem cortar o suprimento de sedimentos em uma dada área, agravando o fenômeno da erosão.

Figura 7 - Incisões na base da falésia formadas pela ação das ondas.

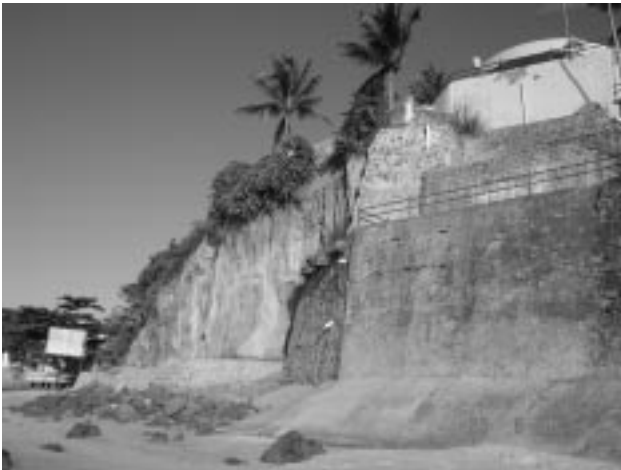
Pode-se observar claramente como conseqüência desse conflito instalado na Praia de Pipa, a existência de uma endentação da faixa de praia ao final de um muro de enrocamento de pedra na parte central do sub-trecho 2, onde se localizam barracas e quiosques (Ver esquema 3). Nesse local, a linha de costa avançou somente onde não havia obras de proteção, estando na iminência de desencadear processos erosivos na parte lateral e posterior de tais obras. Este é um fenômeno típico de erosão costeira.

Figura 8 - Obras de proteção costeira.

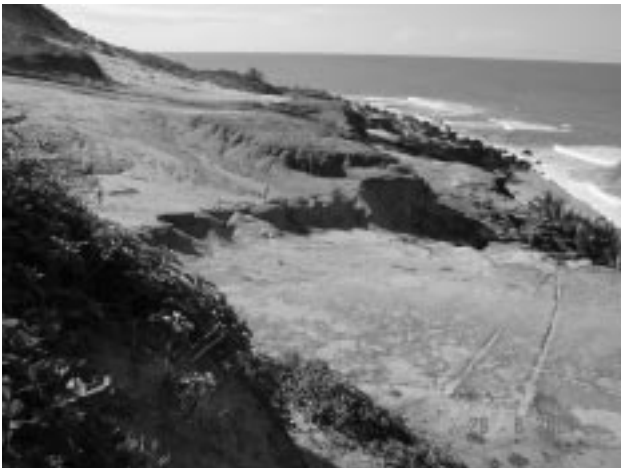
A erosão pluvial verifica-se fortemente no início do sub-trecho 3 (oeste), formando uma planície de escoamento, com grande quantidade de ravinas e voçorocas (Figura 9). Este processo não é intenso em sua parte média, devido à existência de proteção conferida pela vegetação, e nem na sua parte final, pois seu material é de maior resistência, não sendo significativamente erodido, por mais que se formem superfícies de escoamento.

Figura 9 - Planície de escoamento, com ravinas e voçorocas.
