# MAPEAMENTO DA SENSIBILIDADE AMBIENTAL À DERRAMES DE ÓLEO NOS CURSOS DE ÁGUA DA BACIA DO RIO CANHANDUBA, ITAJAÍ, SC

**Ferreira, M.F. & Beaumord, A.C. 2008. Environmental sensitivity mapping for oil spills in the Canhanduba River Basin, Santa Catarina State, Southern Brazil. Braz. J. Aquat. Sci. Technol. 12(2):61-72. ISSN 1808-7035.**

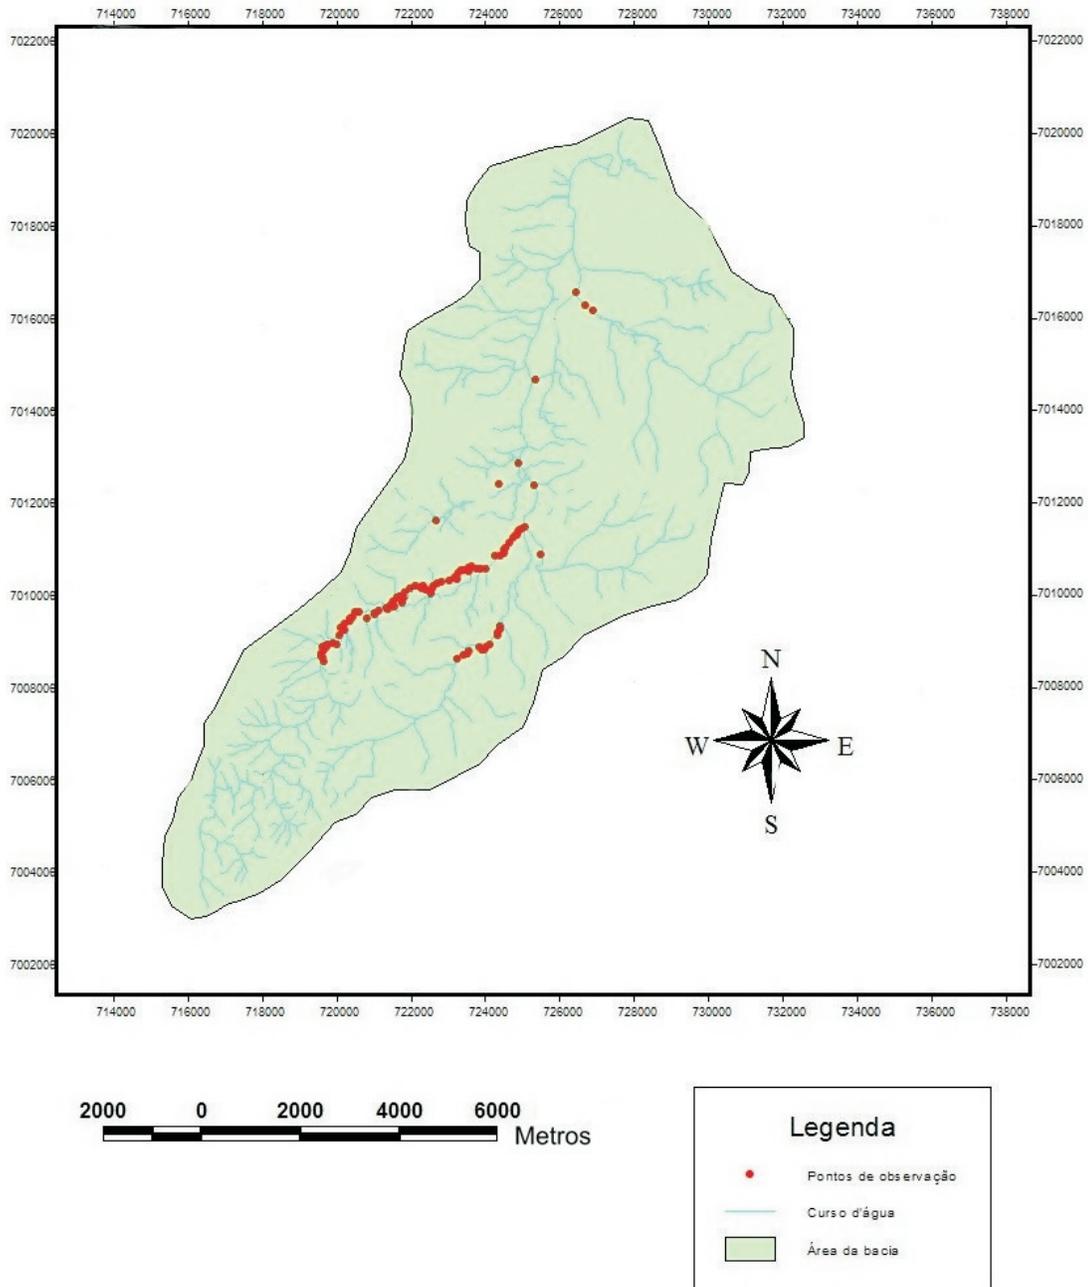
Figura 1 – Localização dos pontos de observação para a avaliação da integridade ambiental dos aspectos físicos da bacia do rio Canhanduba.

Foram realizadas 14 campanhas para a aplicação do protocolo, totalizando 100 avaliações, sendo a maior parte delas localizadas nos rios Canhanduba, do Meio e Garuva (Fig. 1). Ao término do procedimento os valores foram totalizados e comparados às seguintes condições de referência: entre 120 e 105 condição ótima, 100 e 85 condição boa, 80 e 65 condição razoável e abaixo de 60 condição ruim. Através destes valores foi obtida a caracterização da integridade ambiental para cada um dos trechos avaliados, conforme Minatti-Ferreira e Beaumord (2006).

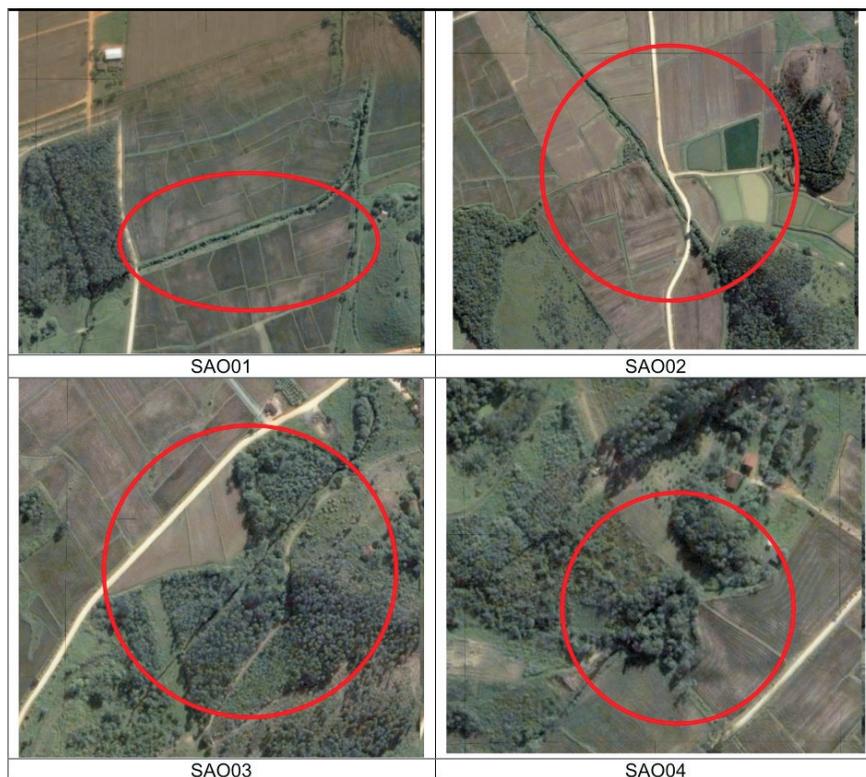
Figura 2 – Imagens ilustrativas dos trechos estudados. Em vermelho o trecho de rio avaliado (Extraído de GoogleEarth – Jul/2007).

Os quatro trechos de rios interceptados por dutos foram identificados e demarcados utilizando-se aparelhos de sistema de posicionamento global - GPS (Tabela 1 e Figura 2). Para a classificação desses segmentos foram obtidos os respectivos índices através de observações, medições e avaliações em trechos de 10 metros à jusante dos pontos de interceptação dos dutos sobre os cursos d'água.

Trecho	Inicial		Final	
	Latitude	Longitude	Latitude	Longitude
SAO01	0727350	7013865	0727487	7013949
SAO02	0727046	7011743	0727019	7011786
SAO03	0726613	7010479	0726725	7010602
SAO04	0726947	7009954	0726986	7009961

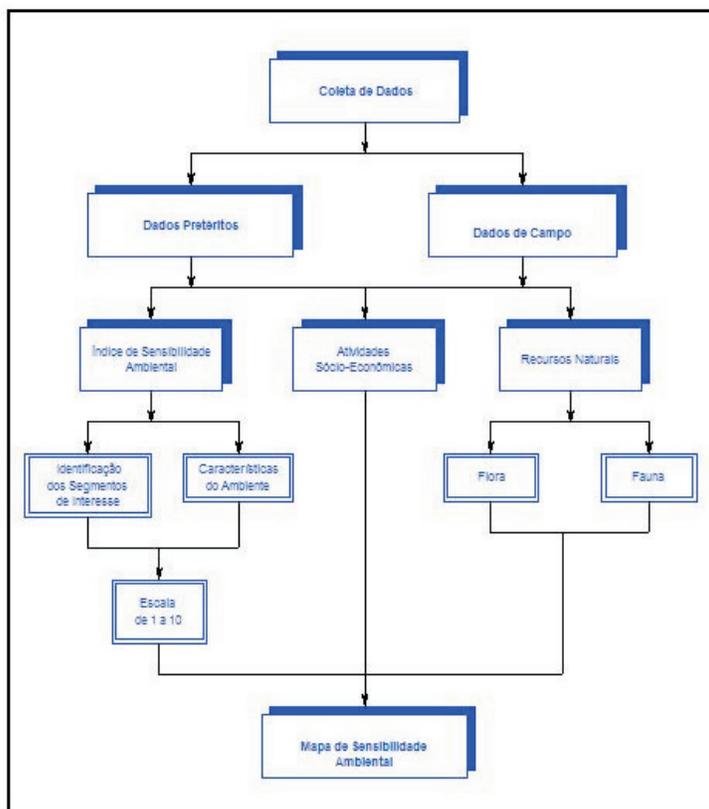
Figura 3 - Fluxograma da metodologia utilizada para realização do MSA.

Os dados de campo foram integrados ao SIG, juntamente com os dados pretéritos e aqueles levantados por pesquisas bibliográficas. Utilizou-se também o aplicativo CorelDraw pela sua facilidade operacional na manipulação gráfica para apresentação das cartas de sensibilidade. Um fluxograma da metodologia adotada para realização do MAS é apresentado na Figura 3.

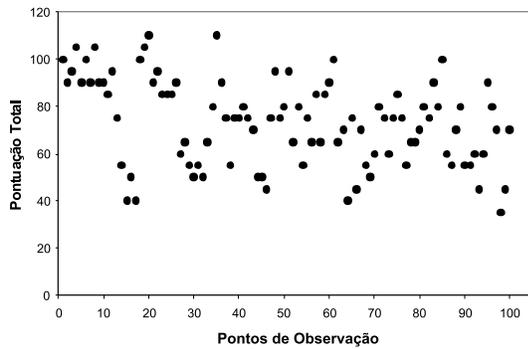
Figura 4 – Gráfico da pontuação total da bacia do rio Canhanduba.

Para o sucesso de programas para preservação ou recuperação de ecossistemas de rios e riachos é necessário um diagnóstico ambiental objetivo e de baixo custo, porém sem perda da qualidade da informação. Os métodos utilizados nesses diagnósticos devem ser replicáveis, ou seja, amplos e padronizados o suficiente para serem aplicados em outras situações e/ou ambientes (Minatti-Ferreira & Beaumord, 2004). A caracterização ambiental da bacia do Rio Canhanduba apresentou resultados preocupantes, tendo em vista a obtenção de elevado percentual de ambientes com qualidade razoável e ruim. De acordo com a pontuação total dos 100 pontos avaliados, obteve-se os seguintes resultados de qualidade do habitat: 5% ótimo (geralmente nos pontos mais a montante da bacia), 28% bom, 37% razoável e 30% ruim (Figuras 4 e 5).

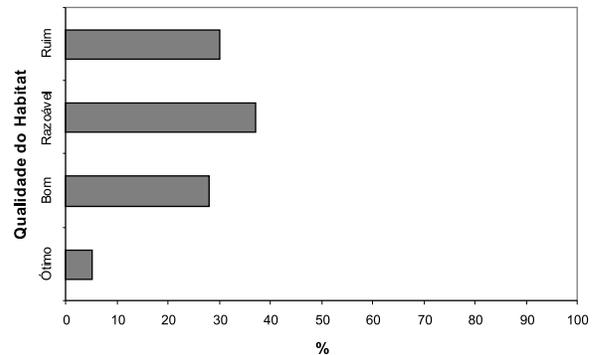
Figura 5 – Qualidade do habitat da bacia do rio Canhanduba.

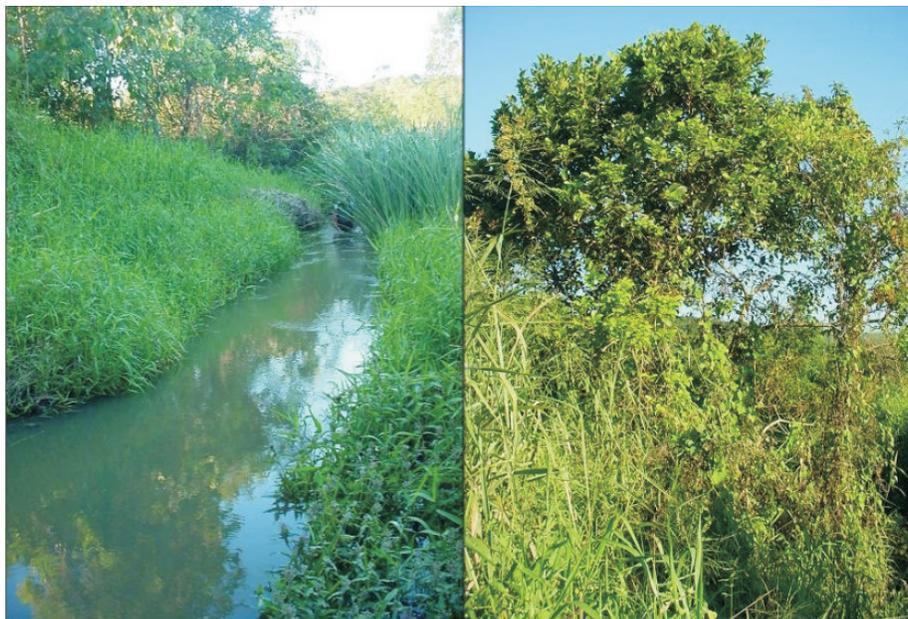
Figura 6 - Composição de mata secundária nos Trechos SAO01 e SAO02.

Ao longo dos rios que drenam a bacia do Rio Canhanduba ocorrem áreas representativas de subformação Floresta Ombrófila Densa Aluvial ou Mata Ciliar / Mata de Galeria. A estratificação e composição florística são muito semelhantes à Floresta de Terras Baixas (Klein, 1979). Como os dois tipos de floresta compartilham a área da planície costeira, a distinção muitas vezes não é clara. Grande parte desse sistema é considerado como mata secundária devido à intensa intervenção antropogênica existente no local (Figura 6).

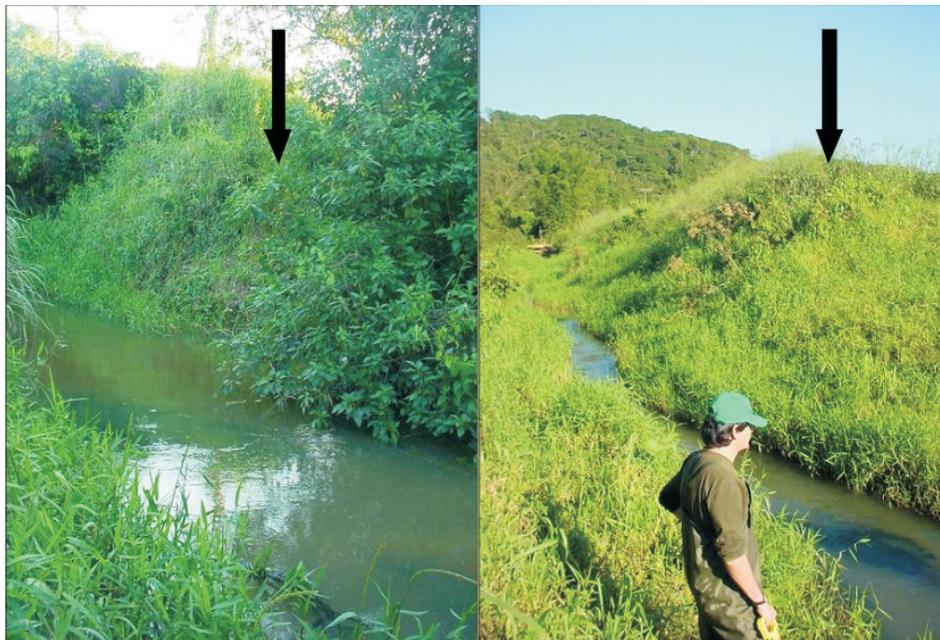
Figura 7 – Alta inclinação das Margens dos Trechos SAO01 e SAO02.

A inclinação da margem determina a extensão da zona sujeita à contaminação por óleo e pode ser caracterizada como alta (maior que 30°), moderada (entre 30° e 5°) e pequena ou plana (menor que 5°). Nos locais de estudo as margens se mostraram geralmente altas (Fig. 7), o que faz com que a área atingida pelo óleo seja menor.

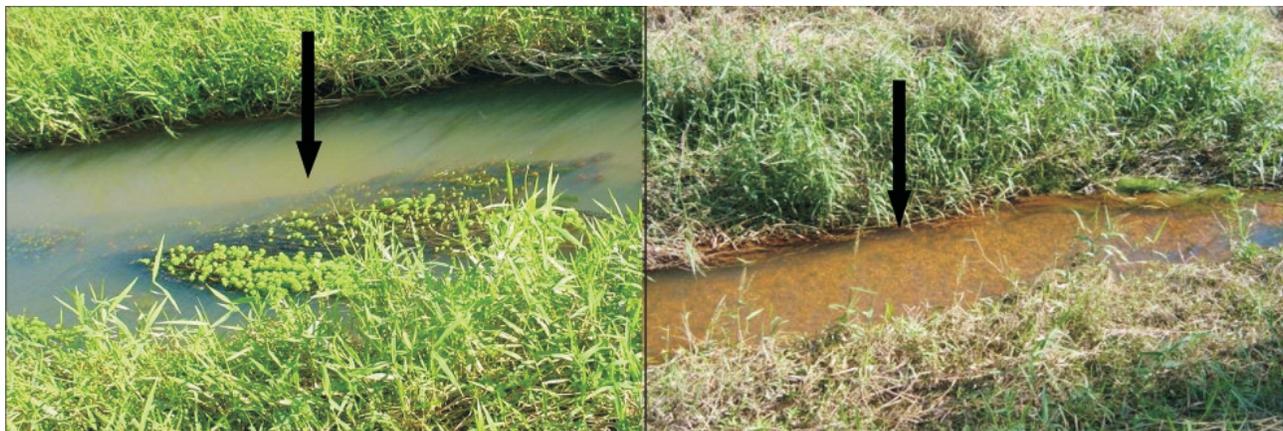
Figura 8 - Composição do substrato de fundo nos Trechos SAO02 e SAO03.

O tipo de substrato determina os parâmetros, tais como permeabilidade, mobilidade do sedimento e permanência do óleo, definindo ainda os tipos de comunidades biológicas que podem se desenvolver num local específico. Quanto mais grosseira for a granulometria dos sedimentos e quanto maior a esfericidade e uniformidade dos grãos, tanto mais profunda será a infiltração do óleo. No local de estudo

encontrou-se em grande parte, substratos sedimentares, argilo-arenosos e em alguns locais substratos vegetados por bancos de macrófitas (Fig. 8). No trecho SAO04 observou-se numa distância de 40 metros à jusante do duto, uma estrutura artificial de rochas, construída para o represamento da água que é encaminhada para uma derivação (canal) paralela ao riacho junto à uma plantação de arroz.

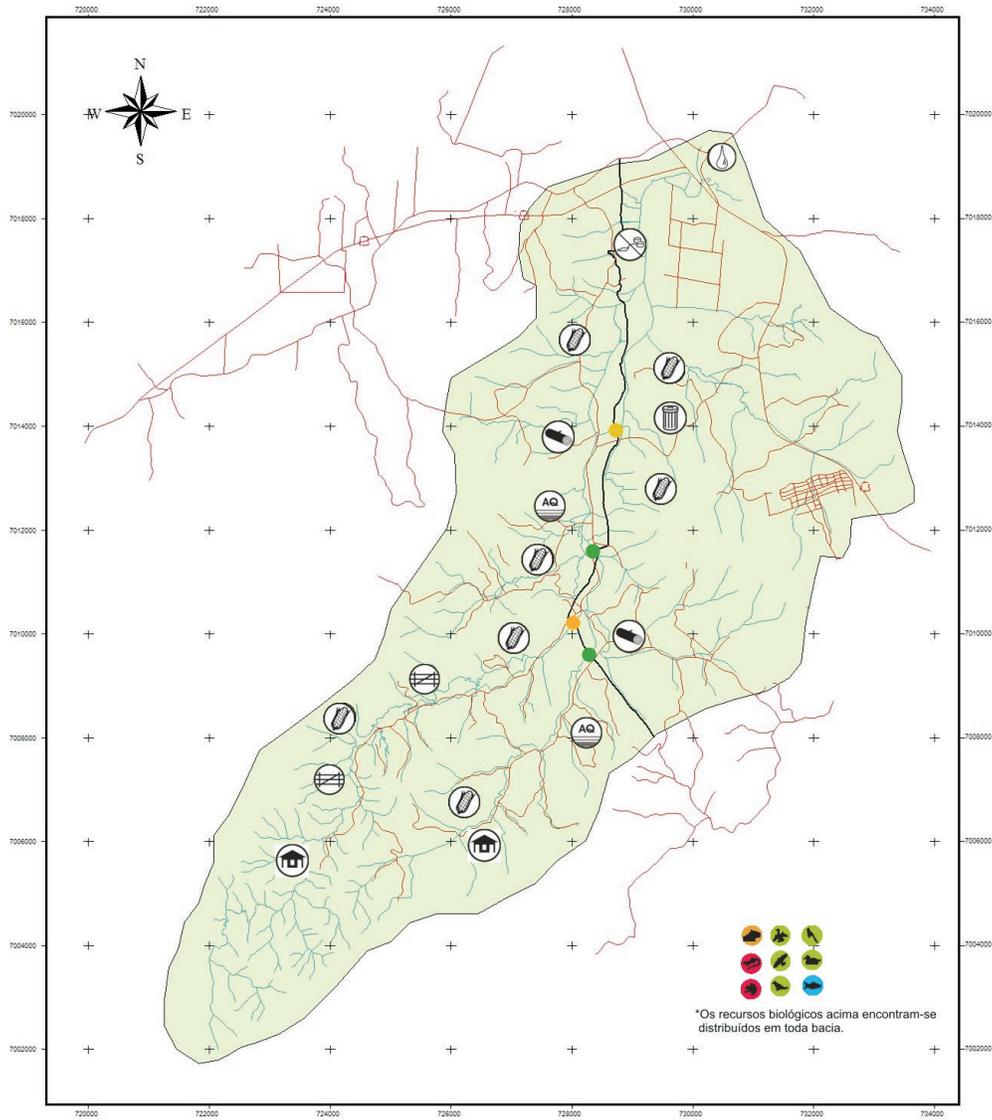
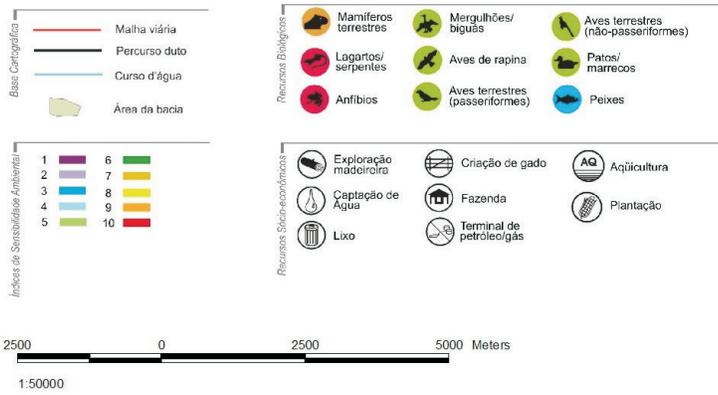
Anexo I - Mapa de Sensibilidade da Bacia do Rio Canhanduba.

Os índices de sensibilidade encontrados foram considerados relativamente altos, sendo que o mínimo obtido foi 6 e o máximo 9 (Tabela 2). Através destes valores atribuiu-se uma alta sensibilidade a esse ecossistema. O mapeamento da sensibilidade ambiental da bacia e as cartas de sensibilidade divididos pelos trechos estudados encontram-se nos Anexos I, II, III, IV e V, respectivamente.

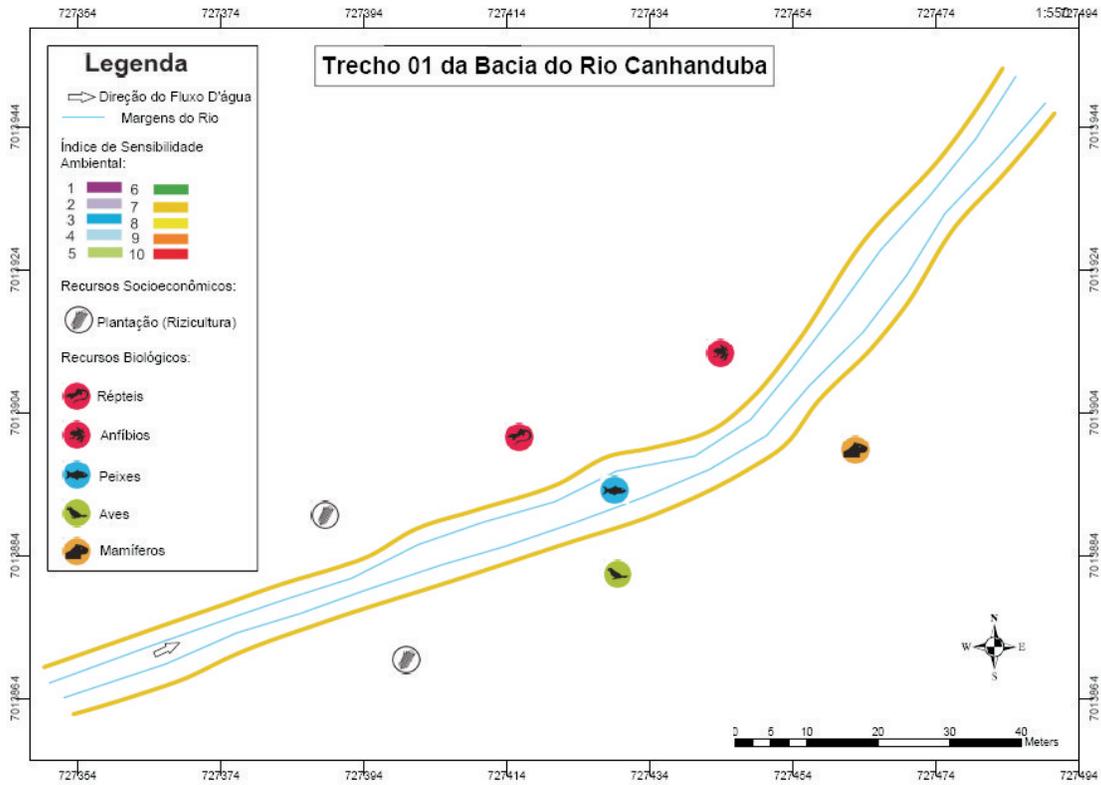
Anexo II - Mapa de Sensibilidade Trecho 01.

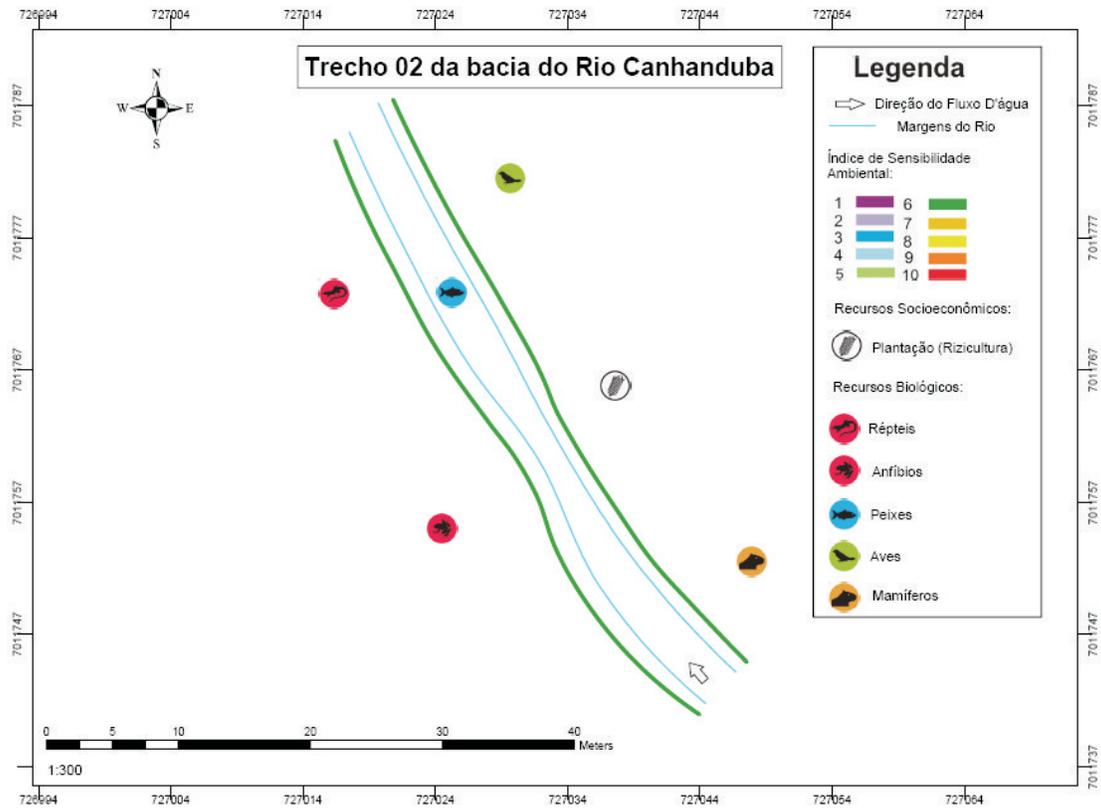
Anexo III - Mapa de Sensibilidade Trecho 02.

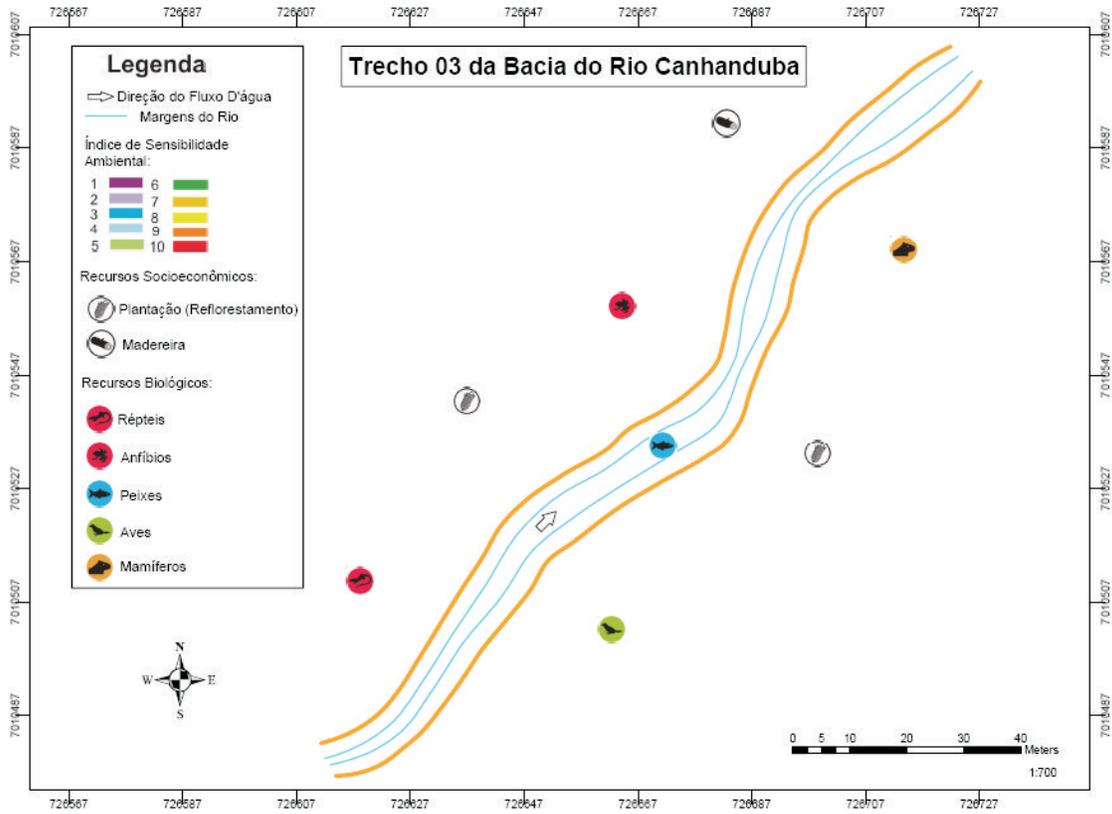
Anexo IV - Mapa de Sensibilidade Trecho 03.

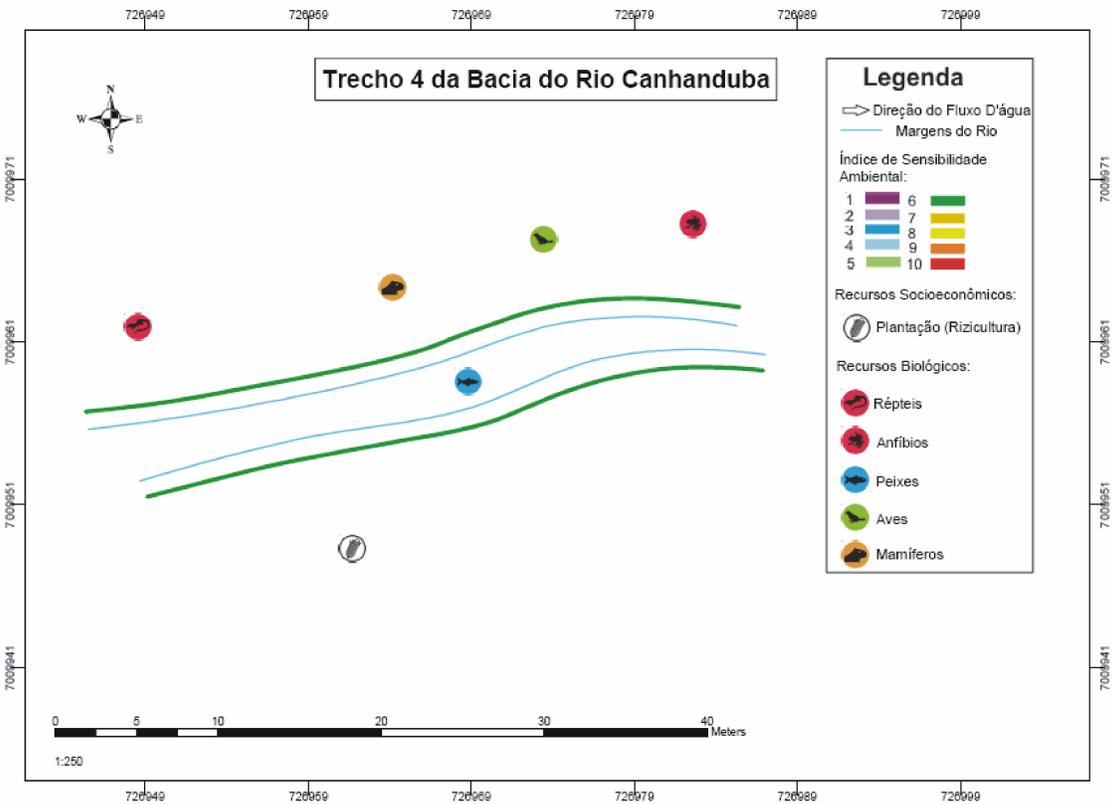
Anexo V - Mapa de Sensibilidade Trecho 04.
