# ACESSIBILIDADE PARA IDOSOS: Um Estudo Aplicado ao Parque Sólon de Lucena

Mediante o exposto, o objetivo desse estudo é avaliar as condições de acessibilidade para a terceira idade de um importante patrimônio cultural da cidade de João Pessoa: o Parque Sólon de Lucena.

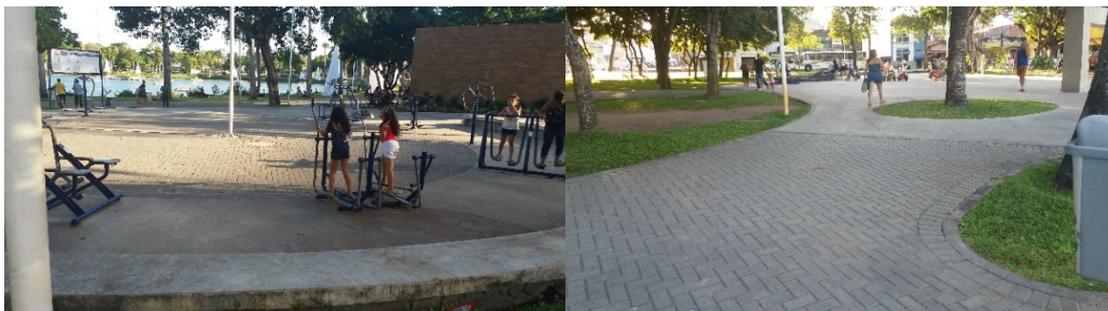
Figura 2: Calçada Interna e Externa

Durante a pesquisa pôde-se observar a existência de calçadas em toda parte externa e interna do Parque Sólon de Lucena. Pôde-se observar também, que a calçada encontra-se em perfeito estado de conservação, possui largura adequada com piso trepidante e antiderrapante, assegurando autonomia e segurança ao público da terceira idade (Figura 2), bem como às pessoas com deficiência ou mobilidade reduzida, atendendo assim às conformidades recomendadas pela NBR 9050:2015.

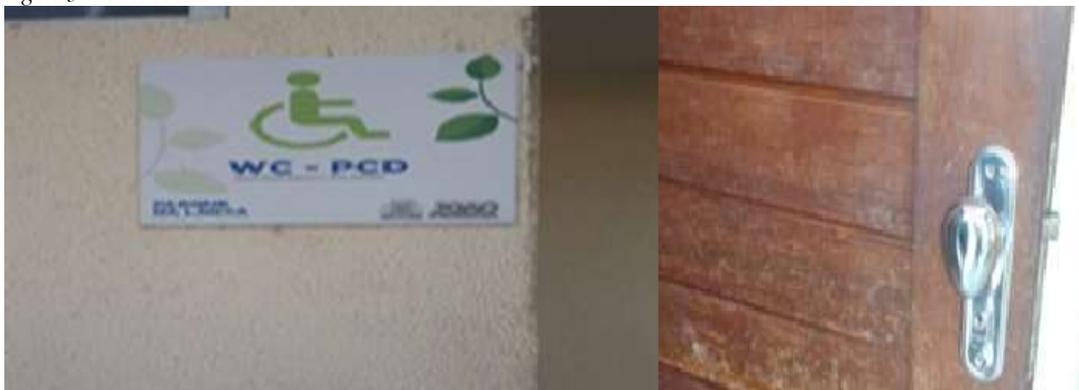
Figura 3: Banheiro Acessível

No que se refere aos banheiros, constatou-se sua existência em rota acessível para pessoas com mobilidade reduzida como idosos, pessoas com deficiência e obesas. Verificou-se a correta largura da porta bem como a existência do espaço para que um usuário de cadeira de rodas possa se movimentar com a cadeira. Outro ponto positivo, encontrado no local, foi a presença das barras de apoio sem apresentar deformações permanentes na parte de trás e na lateral da bacia sanitária (Figuras 3 e 4). Assim como, foi observada a existência de lavatório dentro do boxe. A maçaneta não possui formato de fácil pega recomendada pelas normas técnicas, exigindo firmeza, precisão ou torção do pulso para seu acionamento. Sendo assim, atende parcialmente às normas de acessibilidade.

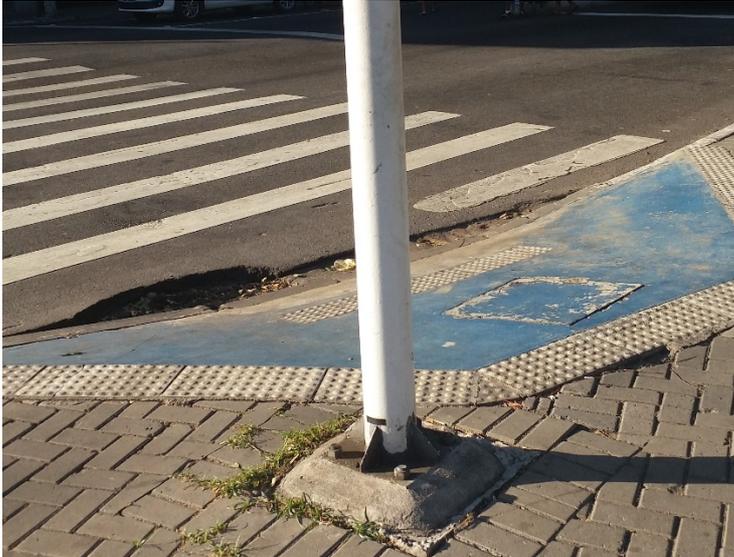
Figura 5: Rampa de acesso na calçada do anel externo

Outro ponto analisado foi o acesso ao anel externo do Parque (Figura 5) com existência de rampa, permitindo ingresso ao Parque Sólon de Lucena por pessoas com mobilidade reduzida como idosos, pessoas com deficiência e pessoas obesas, bem como a presença de piso alerta utilizado para identificar locais acessíveis. O piso possui superfície regular, firme, estável e antiaderente, atendendo às conformidades recomendadas pela NBR 9050:2015.

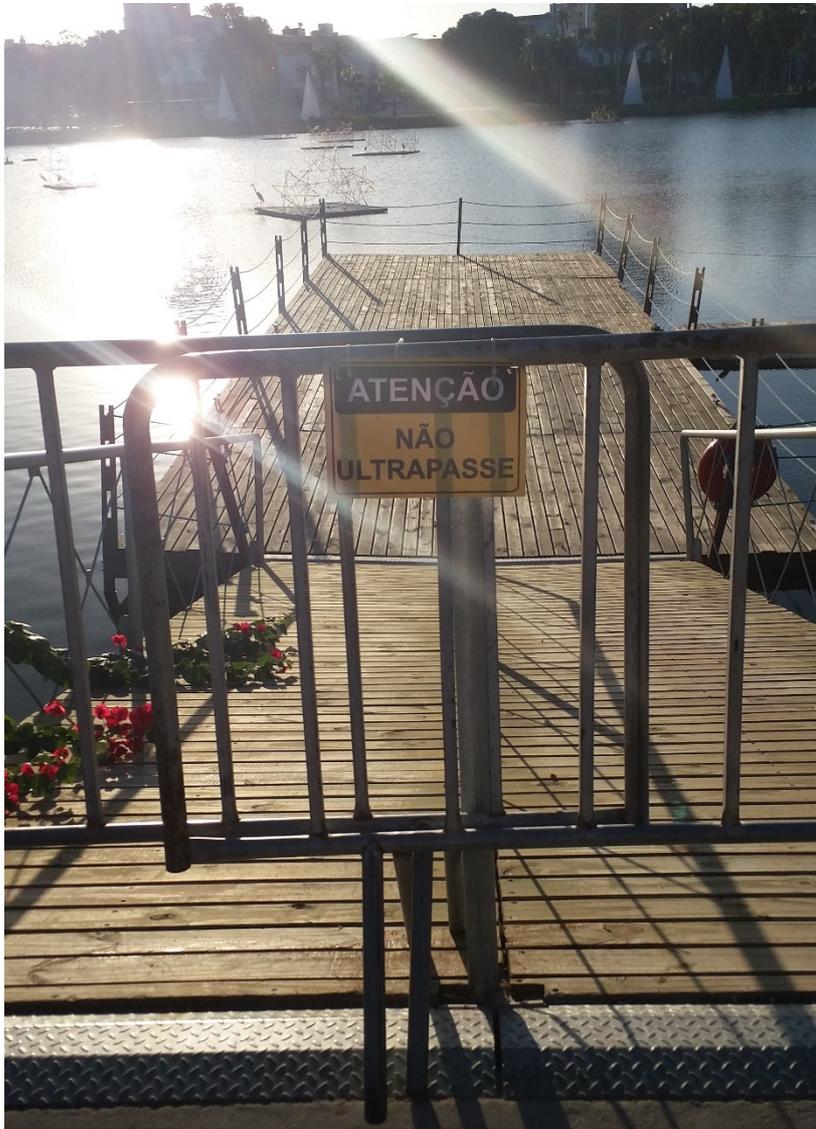
Figura 6: Rampa de acesso ao pier da lagoa

Constatou-se a existência de pier adentrando a lagoa, construído em madeira e que foi utilizado por um curto período de tempo após a inauguração do Parque Sólon de Lucena. Alguns meses depois o pier foi desativado por oferecer risco de quedas à população. Portanto, no momento, não atendendo às necessidades do público em geral e muito menos às pessoas idosas.
