ACESSIBILIDADE COMO CRITÉRIO DE QUALIDADE DO ESPAÇO TURÍSTICO: ESTUDO DE CASO DA ÁREA CENTRAL DE BALNEÁRIO CAMBORIÚ-SC

*ACCESSIBILITY AS A QUALITY CRITERIA OF THE TOURISM SPACE: A CASE STUDY OF
THE CENTRAL AREA OF BALNEÁRIO CAMBORIÚ-SC*

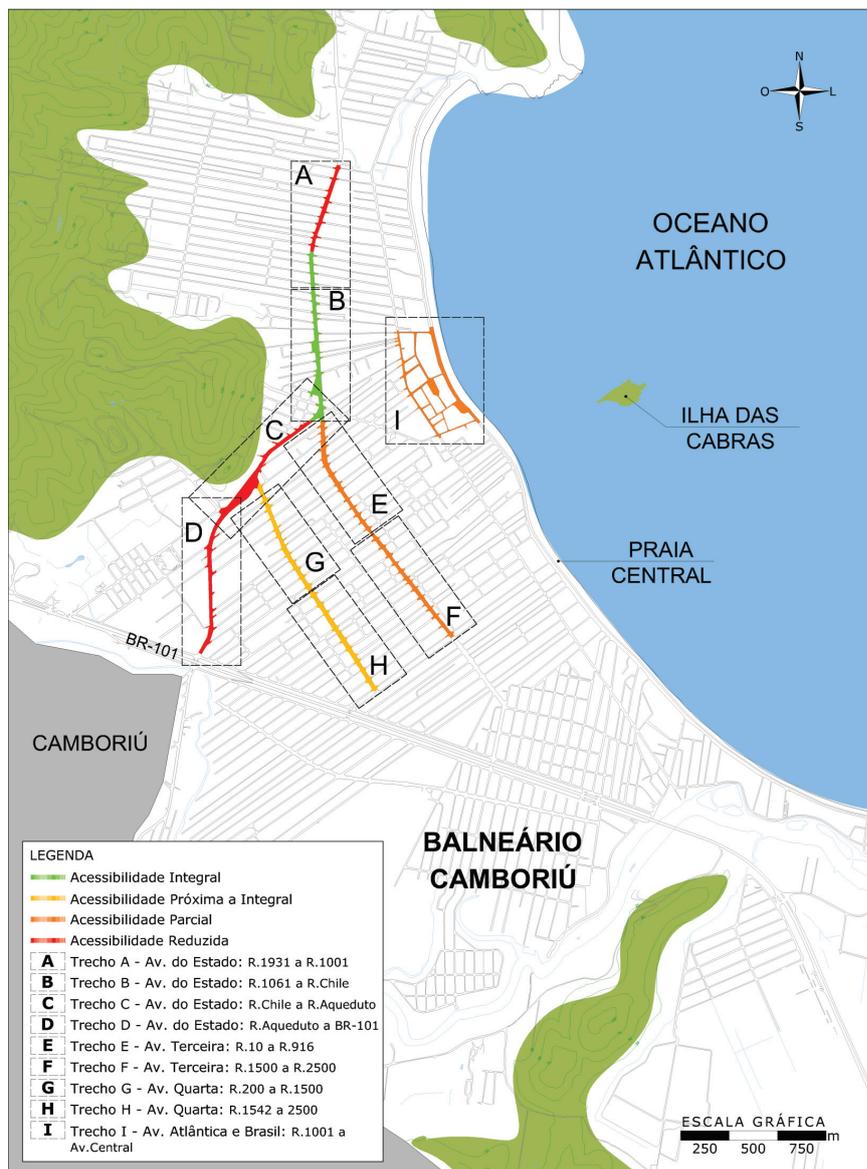
Figura 9 - Mapa de reconhecimento das Áreas Requalificadas e Trechos

Após o levantamento de campo para viabilização do mapeamento da acessibilidade, a área identificada como de requalificação urbana recente foi dividida em nove trechos. Na figura 9 vê-se a divisão dos trechos junto de uma classificação conforme o nível de acessibilidade. Essa classificação é resultado da análise dos dados e será explicada a seguir.
